Commune : **CHAMBORIGAUD** | Rivière : **Le Luech**

Unité de gestion : Grand Delta
Code : WEB_S_202302144825 **Date de mise à jour :** 14/02/2023
Auteur : gestionnaire_SCVigicrues

10 octobre 2014
 Nature de l'inondation : **Débordement de cours d'eau** | Nature du repère : **Laisse d'inondation**

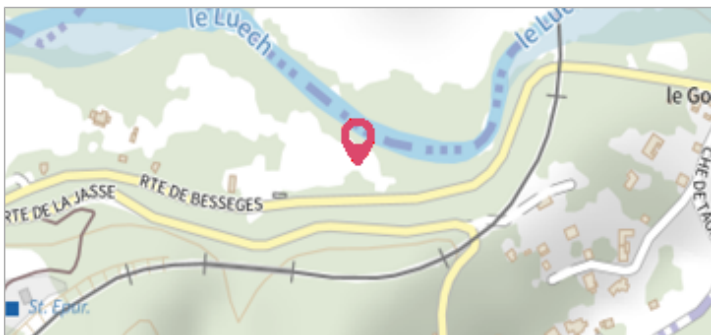
Façade de la maison

Commentaires : Dans la nuit du 10 au 11 octobre 2014, l'eau est montée jusqu'à 1m40 dans la maison, soit 2m60 sur la face ouest en extérieur, celle-ci étant alors inaccessible. Le phénomène a été très rapide, selon les services municipaux, le maximum d'inondation aurait eu lieu à 23h30 le 10 octobre 2014.

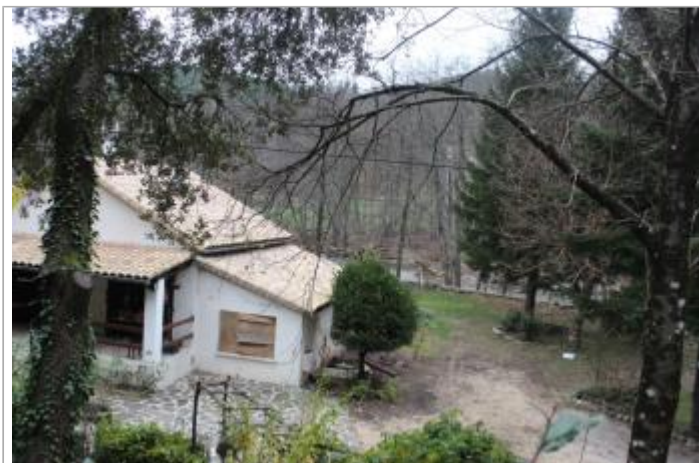
Vue du site, 2014, auteur photo: Cerema Méditerranée
