Commune : **MARSEILLAN****Croisement de la rue des droits de l'Homme avec la rue de la Clonisse**

**2** Repère(s) sur le site**GÉNÉRAL****Unité de gestion :** Méditerranée Ouest**Code :** WEB\_S\_202303020143 **Date de mise à jour :** 09/05/2023**Auteur :** lcesmat

**11 Juin 2018**Nature de l'inondation : **Mixte**Altitude calculée de l'eau : **1.9 m**Nature du repère : **Photographie**

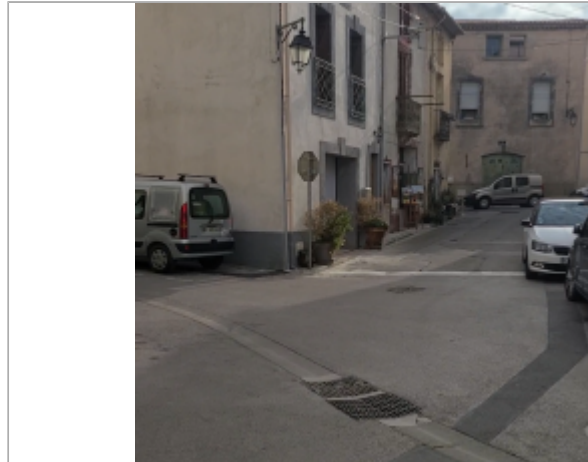
**Commentaires :** Secteur bas par rapport aux rues mitoyennes, une partie des volumes ruisselés en centre-ville s'écoulent vers cette rue. L'eau s'accumule en raison d'un réseau d'évacuation trop petit et d'une altimétrie basse qui empêche l'écoulement des eaux vers la lagune. La plupart des habitations et garages sont équipés de batardeaux.

Angle de la maison n°6 vu depuis le croisement (grille d'évacuation au 1er plan)

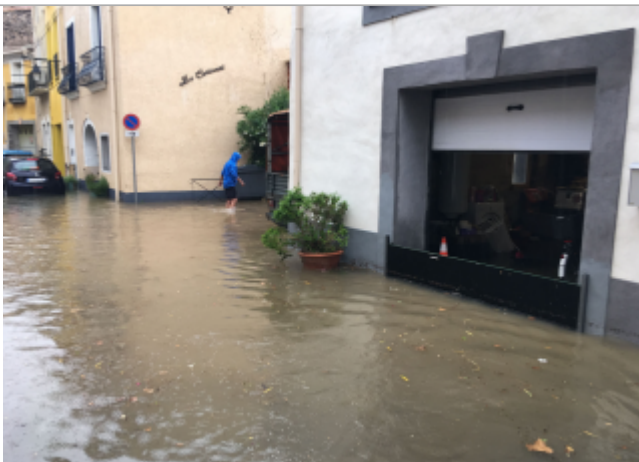
**Commentaires :** Témoignages concordants de plusieurs habitants. Des photos prises par une habitante inondée permet la lecture de la PHE grâce à des laisses de crue sur le mur.

Inondation devant le garage du n°6

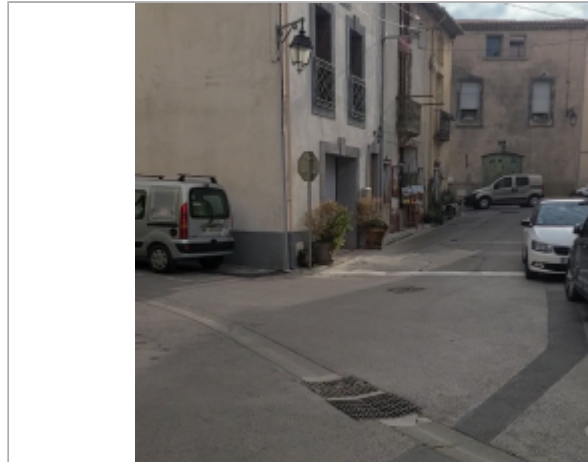
**Commentaires :** Secteur bas par rapport aux rues mitoyennes, une partie des volumes ruisselés en centre-ville s'écoulent vers cette rue. L'eau s'accumule en raison d'un réseau d'évacuation trop petit et d'une altimétrie basse qui empêche l'écoulement des eaux vers la lagune. La plupart des habitations et garages sont équipés de batardeaux.

Angle de la maison n°6 vu depuis le croisement (grille d'évacuation au 1er plan)

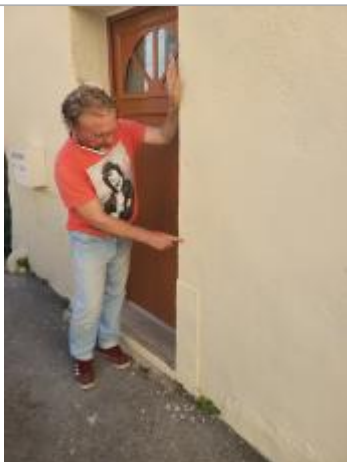
**Commentaires :** Le propriétaire du n°9 affirme que l'eau rentrait par la porte du n° 9 et ressortait par la fenêtre côté rue de la Clonisse. L'eau a atteint 80 cm devant la porte environ, soit 2.20 m NGF.

Altimétrie observée au droit de la porte du n° 9
