Commune : MARSEILLAN

## Croisement de la rue des droits de l'Homme avec la rue de la Clonisse

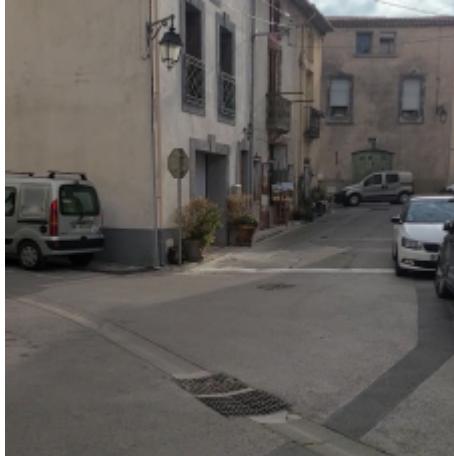
**Commentaires :** Secteur bas par rapport aux rues mitoyennes, une partie des volumes ruisselés en centre-ville s'écoulent vers cette rue. L'eau s'accumule en raison d'un réseau d'évacuation trop petit et d'une altimétrie basse qui empêche l'écoulement des eaux vers la lagune. La plupart des habitations et garages sont équipés de batardeaux.

Angle de la maison n°6 vu depuis le croisement (grille d'évacuation au 1er plan)

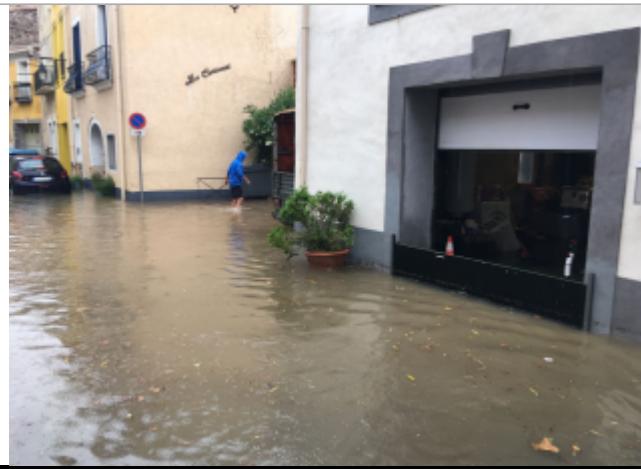
**Commentaires :** Témoignages concordants de plusieurs habitants. Des photos prises par une habitante inondée permet la lecture de la PHE grâce à des laisses de crue sur le mur.

Inondation devant le garage du n°6

**Méthode :** GPS**Référence nivélée :** Autre type de référence**Description référence du repère :** Grille d'évacuation des eaux au point bas du croisement**Système altimétrique :** NGF IIGN 1969 (système normal)**Altitude de la référence (en m) :** 1.350 m**Différence entre le niveau d'eau et la référence (en m) :** 0.550 m**Altitude calculée de l'eau (en m) :** 1.9 m
