Commune : **CLEMERY**

5 rue du Hameau de la commune de Clémery

Commentaires : prise de repère de crue suite à débordement du ruisseau de Grève sur la commune de Clémery. (mur sud ouest)

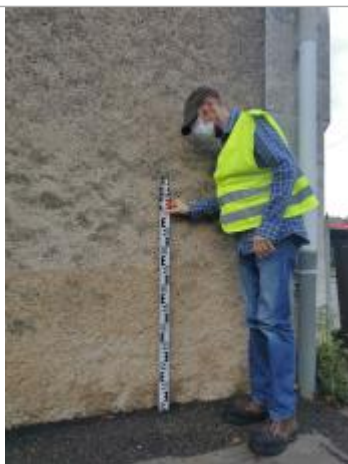
Différence entre le niveau d'eau et la référence (en m) : 0.720 m

Altitude calculée de l'eau (en m) : 183.37

prise de cote mur sud-ouest du 5 rue du hameau à Clémery

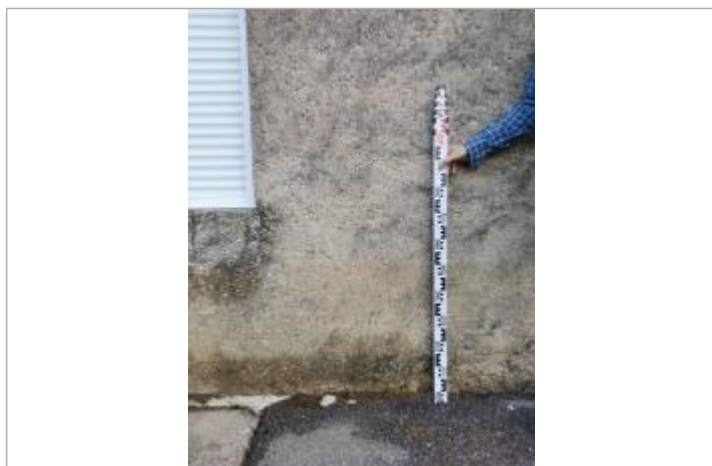
Commentaires sur le nivellement : nivellement du second repère du 5 rue du hameau (mur sud de la maison communale)

Différence entre le niveau d'eau et la référence (en m) : 0.550 m

Altitude calculée de l'eau (en m) : 183.37

prise de cote mur sud du 5 rue du hameau à Clémery
