Commune : **CLEMERY****5 rue du Hameau de la commune de Clémery****2** Repère(s) sur le site**GÉNÉRAL**

Unité de gestion : Meuse-Moselle

Code : WEB_S_202303173344

**8 avril 2022**Nature de l'inondation : **Mixte**Altitude calculée de l'eau : **183.37 m**Nature du repère : **Marque peinture ou encre****Commentaires** : prise de repère de crue suite à débordement du ruisseau de Grève sur la commune de Clémery. (mur sud ouest)**GÉNÉRAL**

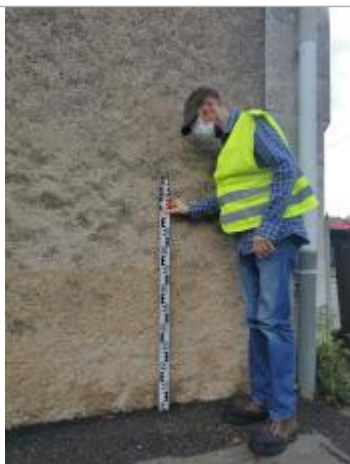
MARQUE**Texte** : pas de texte**Maximum de l'inondation** : Oui**Visibilité** : Oui**SOURCE DE REPÉRAGE : CAMPAGNE DE RELEVÉS POST-INONDATION DDT 54 (DÉCEMBRE 2022) - 23/12/2022****Type de repérage** : Campagne de terrain post-inondation**Organisme(s)** : DDT 54**NIVELLEMENT RÉALISÉ PAR EXPERT GÉOMÈTRE SUR COMMANDE DDT54 - 10/10/2022****Méthode** : Nivellement direct**Référence nivelée** : Autre type de référence**Description référence du repère** : Sol**Système altimétrique** : NGF IGN 1969 (système normal)**Altitude de la référence (en m)** : 182.650 m**Différence entre le niveau d'eau et la référence (en m)** : 0.720 m**Altitude calculée de l'eau (en m)** : 183.37

prise de cote mur sud-ouest du 5 rue du hameau à Clémery

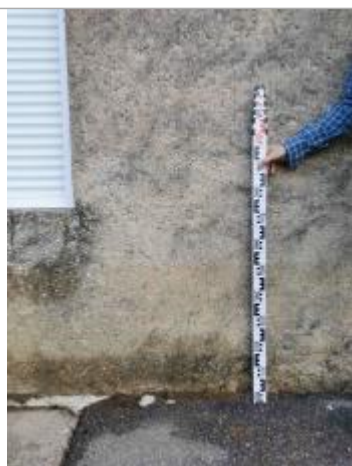
**8 avril 2022**Nature de l'inondation : **Mixte**Altitude calculée de l'eau : **183.37 m**Nature du repère : **Marque peinture ou encre****Commentaires** : Prise de repère de crue suite à débordement du ruisseau de Grève sur la commune de Clémery.**GÉNÉRAL**

MARQUE**Texte** : pas de texte**Maximum de l'inondation** : Oui**Visibilité** : Oui**SOURCE DE REPÉRAGE : CAMPAGNE DE RELEVÉS POST-INONDATION DDT 54 (DÉCEMBRE 2022) - 23/12/2022****Type de repérage** : Campagne de terrain post-inondation**Organisme(s)** : DDT 54**NIVELLEMENT RÉALISÉ PAR EXPERT GÉOMÈTRE SUR COMMANDE DDT54 - 10/10/2022****Méthode** : Nivellement direct**Commentaires sur le nivellement** : nivellement du second repère du 5 rue du hameau (mur sud de la maison communale)**Référence nivelée** : Autre type de référence**Description référence du repère** : Sol**Système altimétrique** : NGF IGN 1969 (système normal)**Altitude de la référence (en m)** : 182.820 m**Différence entre le niveau d'eau et la référence (en m)** : 0.550 m**Altitude calculée de l'eau (en m)** : 183.37

prise de cote mur sud du 5 rue du hameau à Clémery
