Commune : CLEMERY

5 rue du Hameau de la commune de Clémery**2** Repère(s) sur le site**GÉNÉRAL**

Code : WEB_S_202303173344

**8 avril 2022**Nature de l'inondation : **Mixte**Altitude calculée de l'eau : **183.37 m**Nature du repère : **Marque peinture ou encre****Commentaires** : Prise de repère de crue suite à débordement du ruisseau de Grève sur la commune de Clémery.**GÉNÉRAL**

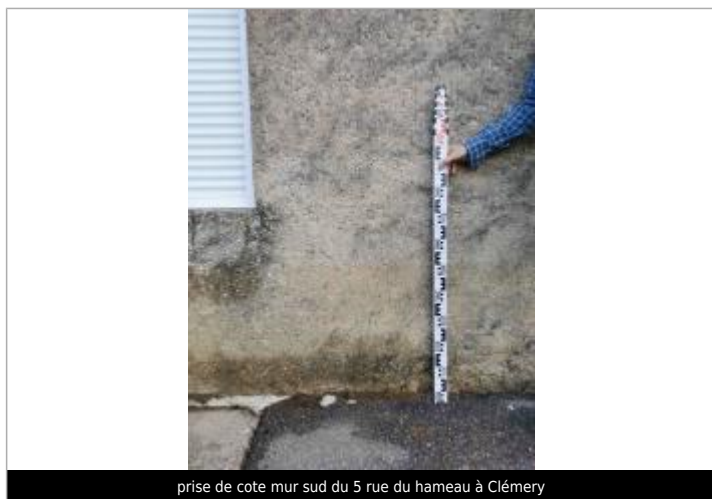
Commentaires sur le nivellement : nivellement du second repère du 5 rue du hameau (mur sud de la maison communale)

Différence entre le niveau d'eau et la référence (en m) : 0.550 m

Altitude calculée de l'eau (en m) : 183.37 m

prise de cote mur sud du 5 rue du hameau à Clémery
