Commune : **CLEMERY****5 rue du Hameau de la commune de Clémery****2**

Code : WEB_S_202303173344

**8 Avril 2022**Nature de l'inondation : **Mixte**Altitude calculée de l'eau : **183.37 m**Nature du repère : **Marque peinture ou encre****Commentaires** : Prise de repère de crue suite à débordement du ruisseau de Grève sur la commune de Clémery.**GÉNÉRAL**

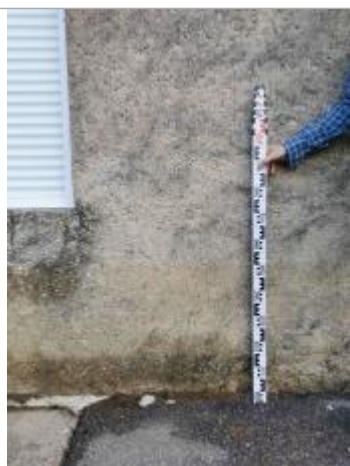
Commentaires sur le nivellement : nivellement du second repère du 5 rue du hameau (mur sud de la maison communale)

Différence entre le niveau d'eau et la référence (en m) : 0.550 m

Altitude calculée de l'eau (en m) : 183.37 m

prise de cote mur sud du 5 rue du hameau à Clémery
