Commune : **MILLAU** | Rivière : **Le Tarn**

## Fontaine d'eau du terrain de tennis

**Unité de gestion** : Garonne-Tarn-Lot  
**Code** : 23TA2022\_S\_7      **Date de mise à jour** : 18/04/2023  
**Auteur** : SPC GTL

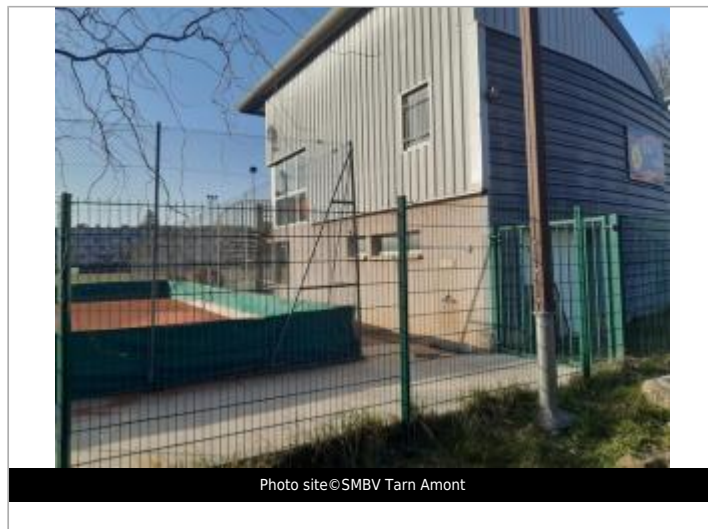
**Commentaires** : A droite de la fontaine d'eau potable du terrain de tennis. Les repères sont visibles à travers le grillage depuis le parking

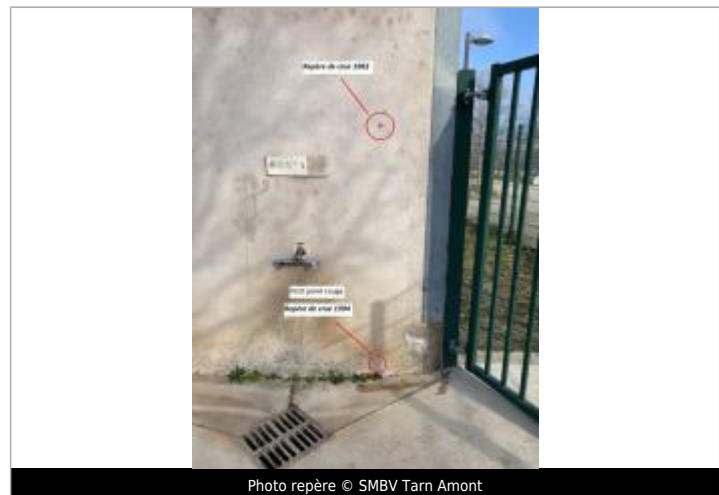
**Commentaires** : Macaron rond en lave émaillée. Repère moyennement fiable car report d'une cote observée au niveau du centre technique municipal (environ 200 m à l'aval).

**Maximum de l'inondation** : Oui  
**Visibilité** : Oui      **État du repère** : Bon  
**Pérennité** : Longue      **Repère calculé** : Non renseigné  
**PHEC** : Non renseigné

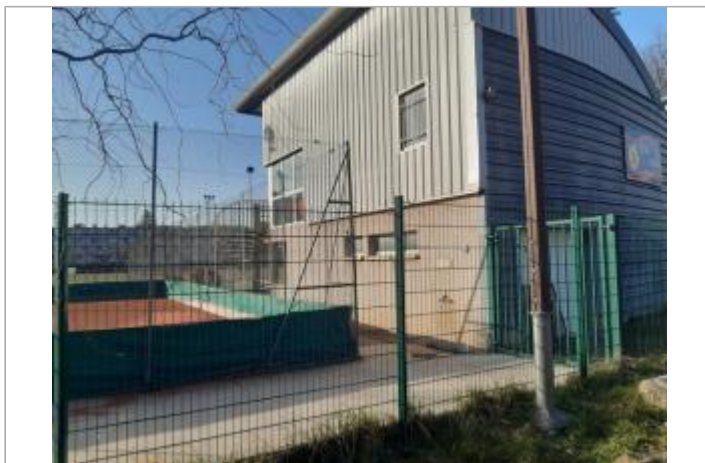
Photo site ©SMBV Tarn Amont

**Commentaires** : A droite de la fontaine d'eau potable du terrain de tennis. Les repères sont visibles à travers le grillage depuis le parking

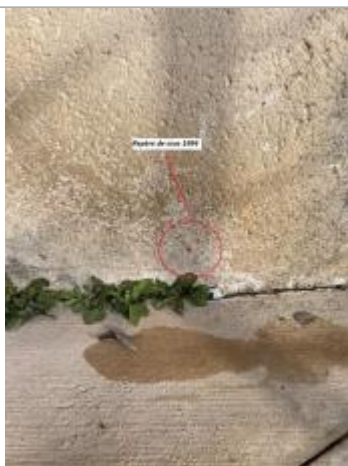
Photo repère © SMBV Tarn Amont

**Commentaires** : Macaron rond en lave émaillée. Repère moyennement fiable car report d'une cote observée au niveau du centre technique municipal (environ 200 m à l'aval)

**Maximum de l'inondation** : Oui**Visibilité** : Oui**État du repère** : Bon**Pérennité** : Longue**Repère calculé** : Non renseigné**PHEC** : Non renseigné
