Commune : **VALRAS-PLAGE**Rivière : **L' Orb**

## Parking du port

**Commentaires** : Mur d'enceinte du parking**1** Repère(s) sur le site

## 12 Mars 2022

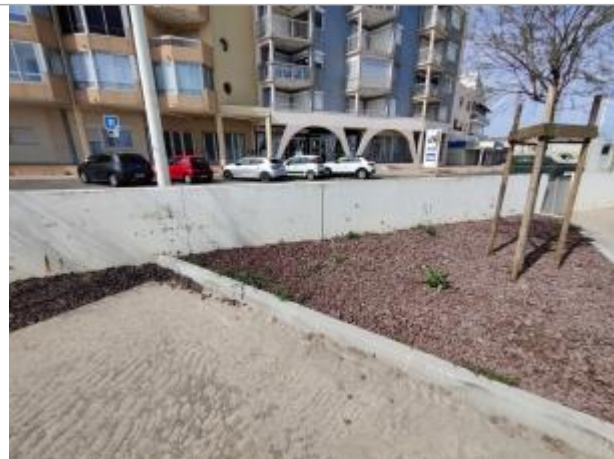
Mur d'enceinte du parking

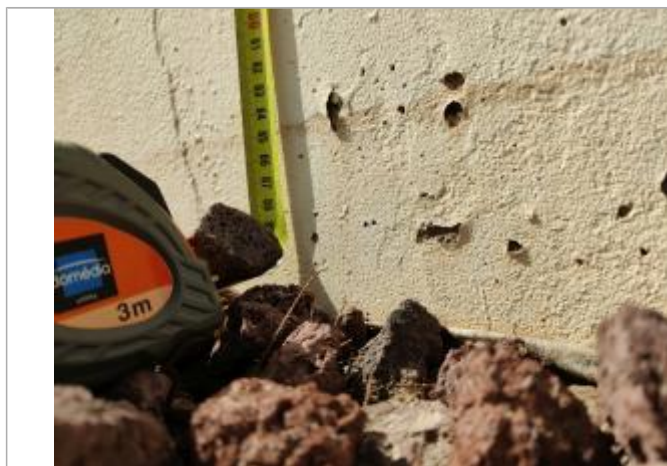
Nature de l'inondation : **Débordement de cours d'eau**Altitude calculée de l'eau : **1.167 m**Nature du repère : **Laisse d'inondation****Commentaires** : Trace sur le mur

Trace sur le mur
