Commune : **SERIGNAN**Rivière : **L' Orb****Chemin communal en bordure du canal de VALRAS**

Code : 23_ORB22_S_34

Code : 23_ORB22_R_34_1

SOURCE DE REPÉRAGE : LAISSES DE CRUES RELEVÉES PAR OTEIS SUR LA VALLÉE DE L'ORB - 13/03/2022

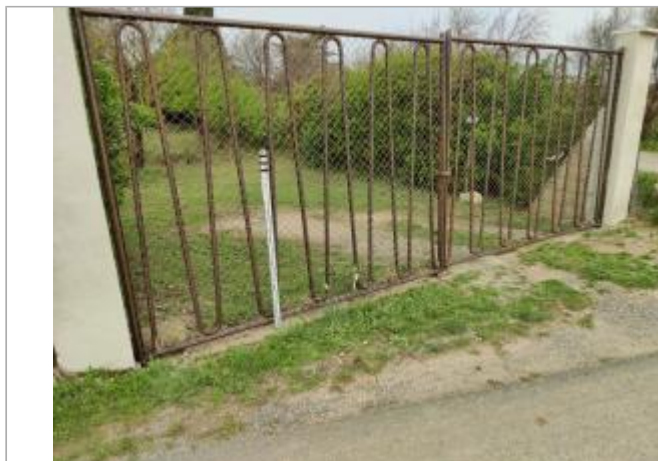
Portail

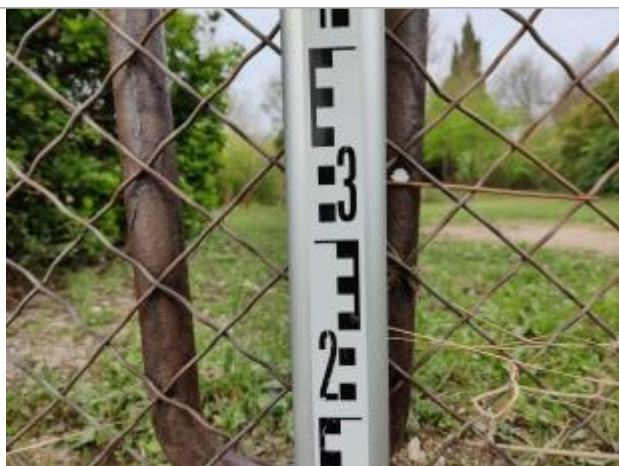
Nature de l'inondation : **Débordement de cours d'eau**Altitude calculée de l'eau : **1.834 m**Nature du repère : **Laisse d'inondation**

Différence entre le niveau d'eau et la référence (en m) : 0.300 m

Altitude calculée de l'eau (en m) : 1.834

Débris végétaux dans le portail
