Commune : **BEZIERS**Rivière : **Le Lirou****Pont submersible du chemin rural 105 #2**

Code : 23\_ORB22\_S\_794

**12 Mars 2022**

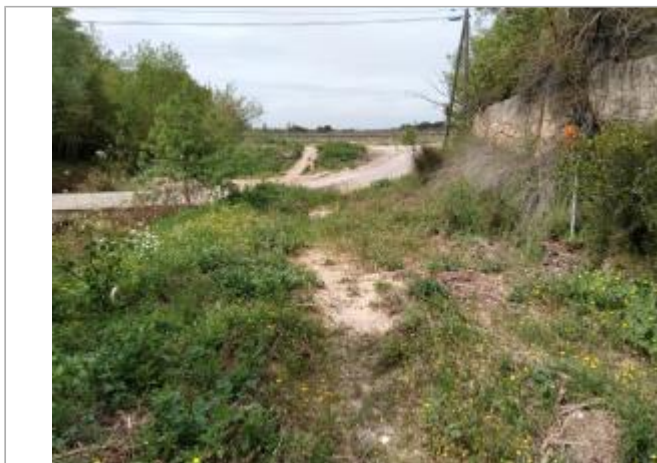
Végétation de berge

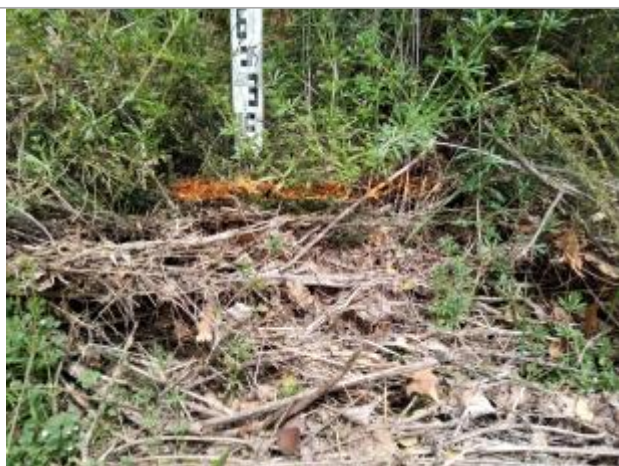
Nature de l'inondation : **Débordement de cours d'eau**Altitude calculée de l'eau : **14.2 m**Nature du repère : **Laisse d'inondation**

Dépôt dans la végétation
