Commune : BEZIERS

Rivière : Le Lirou

Pont submersible du chemin rural 110 #2

Code : 23_ORB22_S_797

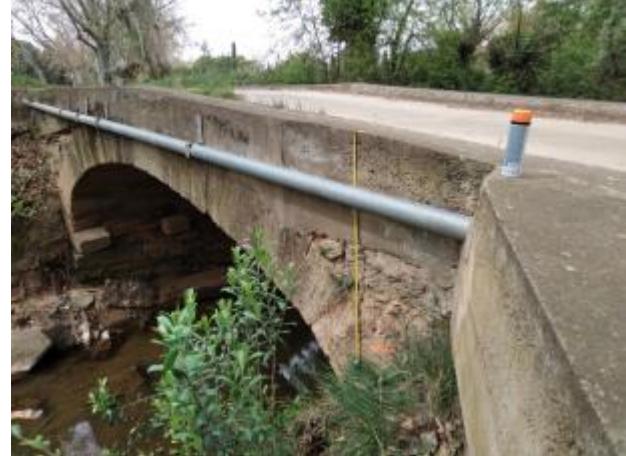
Commentaires : Voûte du pont

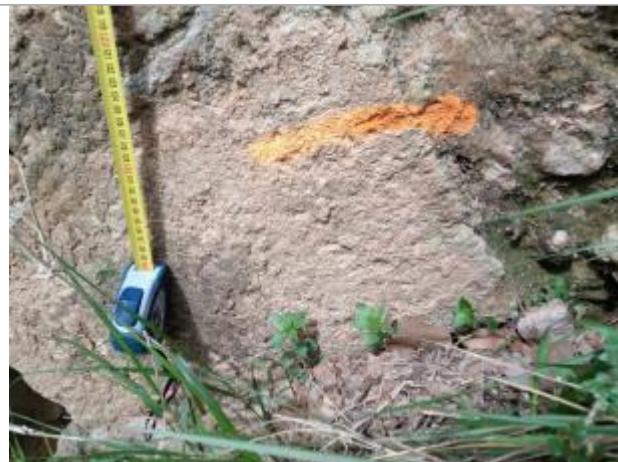
Commentaires : Trace sur le voûte

Trace sur le voûte

Altitude calculée de l'eau : **27.059 m**Nature du repère : **Laisse d'inondation**
