Commune : **PUISSERGUIER**Rivière : **Le Lirou****Pont du chemin de Poilhès**

Code : 23_ORB22_S_816

Code : 23_ORB22_R_816_1

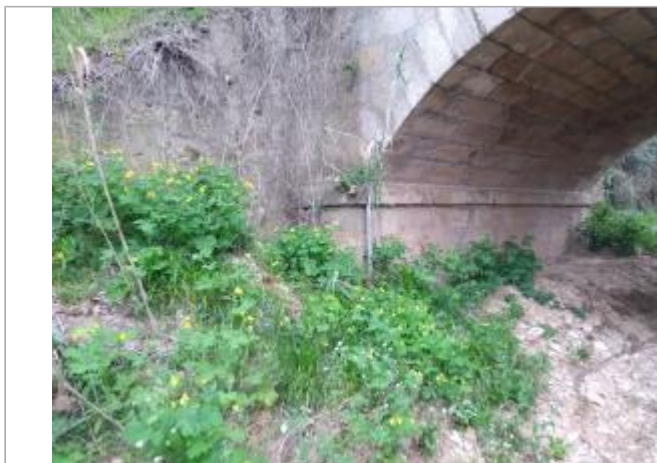
Pile de pont

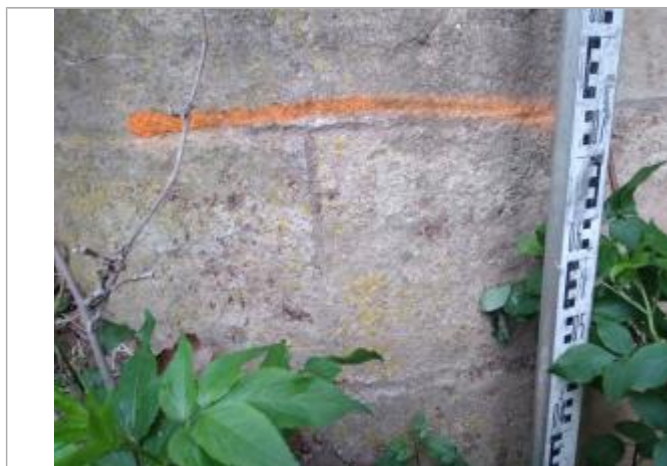
**12 mars 2022**Nature de l'inondation : **Débordement de cours d'eau**Altitude calculée de l'eau : **64.43 m**Nature du repère : **Laisse d'inondation**

Trace sur le pile du pont
