Commune : BEZIERS

Rivière : Le Lirou

## Pont submersible du chemin rural 110 #2

Code : 23\_ORB22\_S\_797

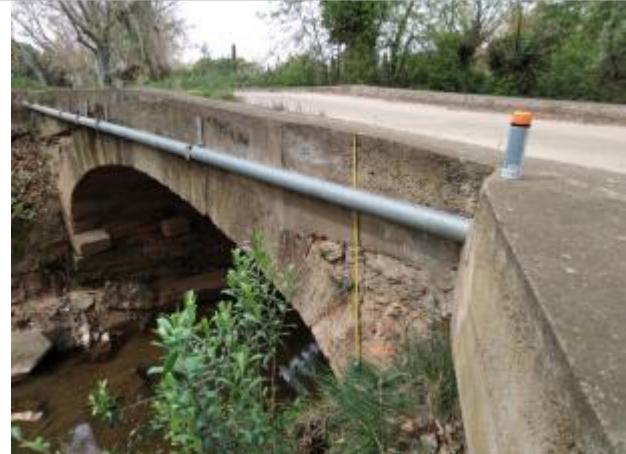
Commentaires : Voûte du pont

voûte du pont

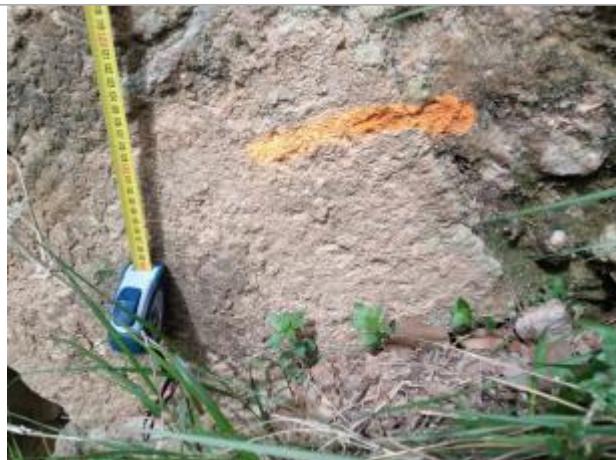
Altitude calculée de l'eau : **27.059 m**

Nature du repère : Laisse d'inondation

Commentaires : Trace sur le voûte

Trace sur le voûte
