Commune : BEZIERS

Rivière : Le Lirou

Pont submersible du chemin rural 110

Code : 23_ORB22_S_798

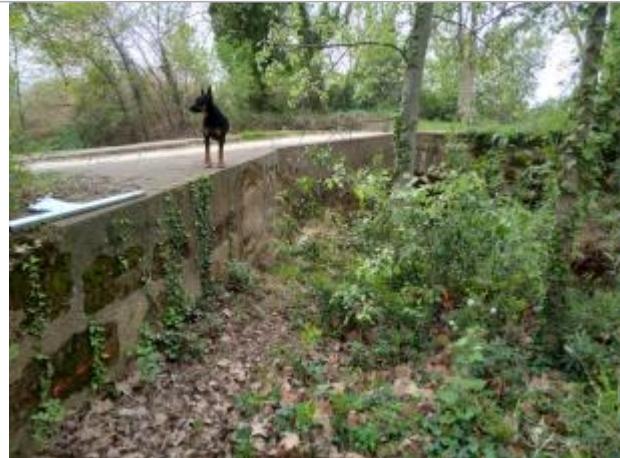
Commentaires : Culée du pont

Culée du pont

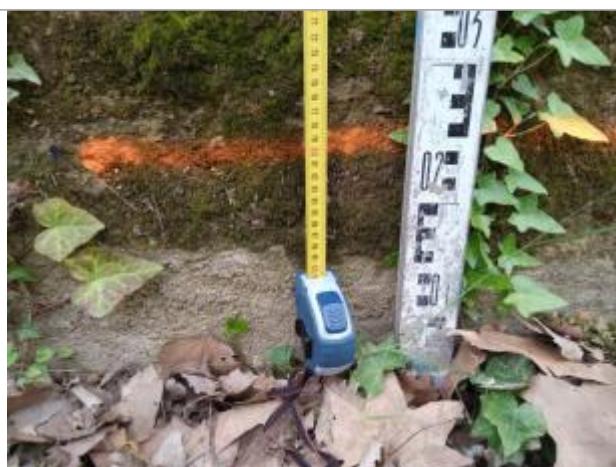
Code : 23_ORB22_R_798_1

Altitude calculée de l'eau : **27.139 m**

Nature du repère : Laisse d'inondation

Commentaires : Trace sur la culée

Trace sur la culée

Différence entre le niveau d'eau et la référence (en m) : 0.300 m
