Commune : PUISSERGUIER

Rivière : Le Lirou

# Pont submersible en amont des écurie de Diamant #2

Code: 23 ORB22 S 805 **Date de mise à jour : 26/04/2023**

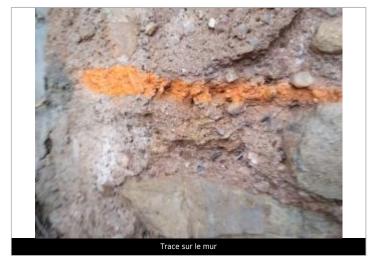
Code: 23 ORB22 R 805 1

Commentaires: Trace sur le mur

Altitude calculée de l'eau : 44.08 m

Nature du repère : Laisse d'inondation

Maximum de l'inondation : Oui

Altitude de la référence (en m): 44.080 m Altitude calculée de l'eau (en m): 44.08 m
