Commune : MARSEILLAN

Croisement de la rue des droits de l'Homme avec la rue de la Clonisse

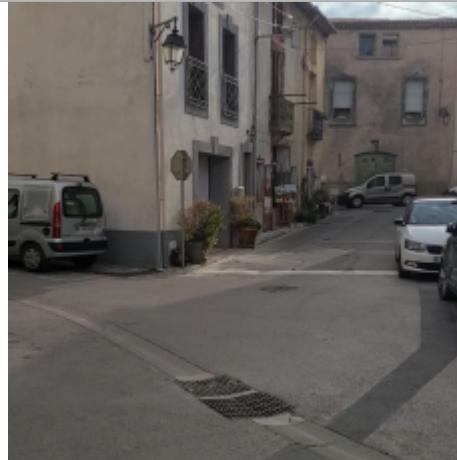
Commentaires : Secteur bas par rapport aux rues mitoyennes, une partie des volumes ruisselés en centre-ville s'écoulent vers cette rue. L'eau s'accumule en raison d'un réseau d'évacuation trop petit et d'une altimétrie basse qui empêche l'écoulement des eaux vers la lagune. La plupart des habitations et garages sont équipés de batardeaux.

Angle de la maison n°6 vu depuis le croisement (grille d'évacuation au 1er plan)

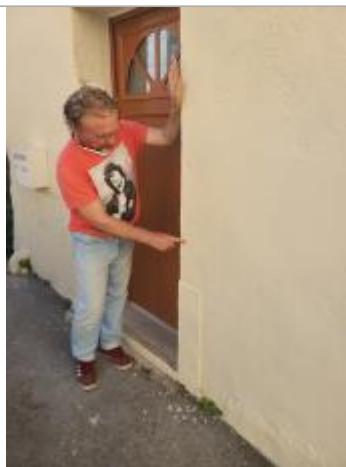
Commentaires : Le propriétaire du n°9 affirme que l'eau rentrait par la porte du n° 9 et ressortait par la fenêtre côté rue de la Clonisse. L'eau a atteint 80 cm devant la porte environ, soit 2.20 m NGF.

Altimétrie observée au droit de la porte du n° 9
