Commune : **AGOS-VIDALOS** | Rivière : **Le Gave de Pau**

Route de Lourdes #2

Unité de gestion : Gironde-Adour-Dordogne
 Code : 23PLVG_GP_S_19 Date de mise à jour : 13/06/2023
 Auteur : SPC GAD

Code : 23PLVG_GP_R_19_1 Date de mise à jour : 13/06/2023
 Auteur : SPC GAD

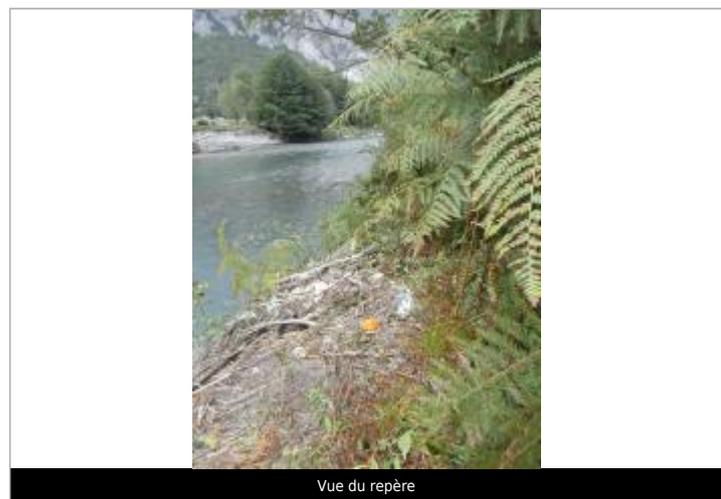
18 Juin 2013 Nature de l'inondation : **Débordement de cours d'eau** Nature du repère : **Laisse d'inondation**

Commentaires : Code : 19 - Fiabilité : Moyenne - Dépôt de laisses en RG du gave à priori pas d'inondation de la voie verte, Embacle important en aval

Maximum de l'inondation : Oui
 Visibilité : Non État du repère : Non renseigné
 Pérennité : Non renseigné Repère calculé : Non renseigné
 PHEC : Non renseigné
