Commune : **ARGELES-GAZOST**Rivière : **Le Gave de Pau****porte du local intérieur du rugby en arrière du club house**

Code : 23PLVG_GP_S_21

**18 juin 2013**Nature de l'inondation : **Débordement de cours d'eau**Altitude calculée de l'eau : **420.88 m**Nature du repère : **Repère normalisé (décret n°2005-233)**

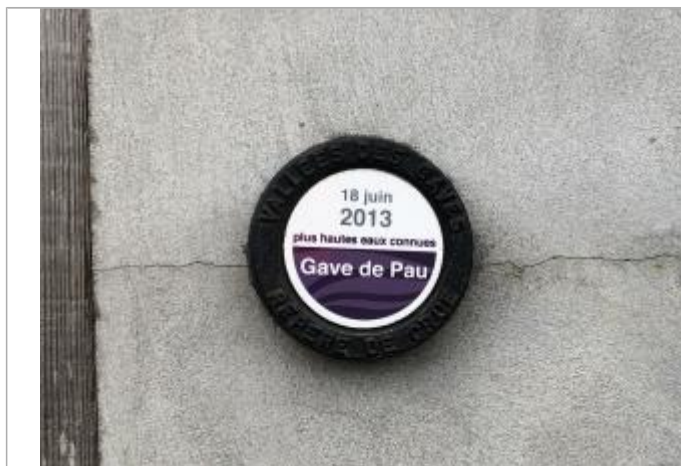
Vue du repère

Commentaires : Code : 22

SOURCE DE REPÉRAGE : RELEVÉS DE LAISSES DE LA CRUE DE JUIN 2013 -
