Commune : **VILLELONGUE** | Rivière : **Le Gave de Pau**

Unité de gestion : Gironde-Adour-Dordogne
 Code : 23PLVG_GP_S_141 Date de mise à jour : 13/06/2023
 Auteur : SPC GAD

SOURCE DE REPÉRAGE : RELEVÉS DE LAISSES DE LA CRUE DE JUIN 2013 -

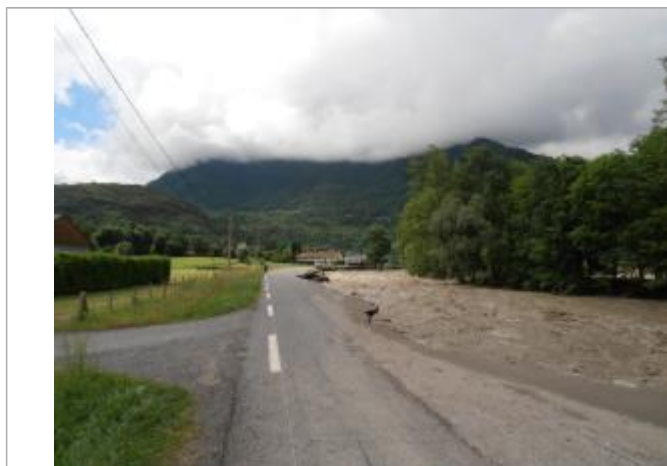
Vue du repère

18 Juin 2013
 Nature de l'inondation : **Débordement de cours d'eau** Nature du repère : **Laisse d'inondation**

Commentaires : Code : 133 - Fiabilité : Moyenne - Trace de boue pourrait indiquer niveau max de la crue

Maximum de l'inondation : Oui
 Visibilité : Non État du repère : Non renseigné
 Pérennité : Non renseigné Repère calculé : Non renseigné
 PHEC : Non renseigné
