Commune : <b>LOURDES</b>	Rivière : <b>Le Gave de Pau</b>
	<b>Avenue Peyramale #6</b>	
<b>Commentaires :</b> Code : 144		<b>1</b> Repère(s) sur le site

**Unité de gestion :** Gironde-Adour-Dordogne  
**Code :** 23PLVG\_GP\_S\_152      **Date de mise à jour :** 13/06/2023  
**Auteur :** SPC GAD

<b>18 Juin 2013</b> Nature de l'inondation : <b>Débordement de cours d'eau</b>	Nature du repère : <b>Laisse d'inondation</b>
	<b>Commentaires :</b> Code : 144 - Fiabilité : Excellente - +180 cm au niveau de la porte d'entrée, +30 cm au rez de chaussée

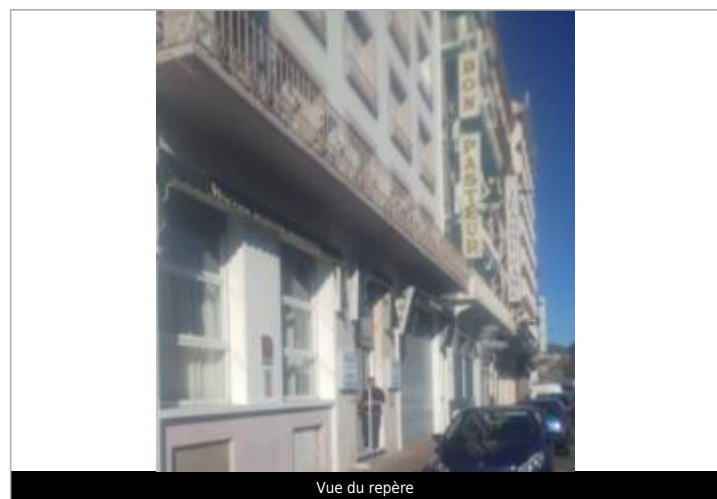
**Code :** 23PLVG\_GP\_R\_152\_1      **Date de mise à jour :** 13/06/2023  
**Auteur :** SPC GAD

**Maximum de l'inondation :** Oui  
**Visibilité :** Non      **État du repère :** Non renseigné  
**Pérennité :** Non renseigné      **Repère calculé :** Non renseigné  
**PHEC :** Non renseigné
