Commune : **LOURDES** | Rivière : **Le Gave de Pau**

Avenue Peyramale #6

Unité de gestion : Gironde-Adour-Dordogne
 Code : 23PLVG_GP_S_152 Date de mise à jour : 13/06/2023
 Auteur : SPC GAD

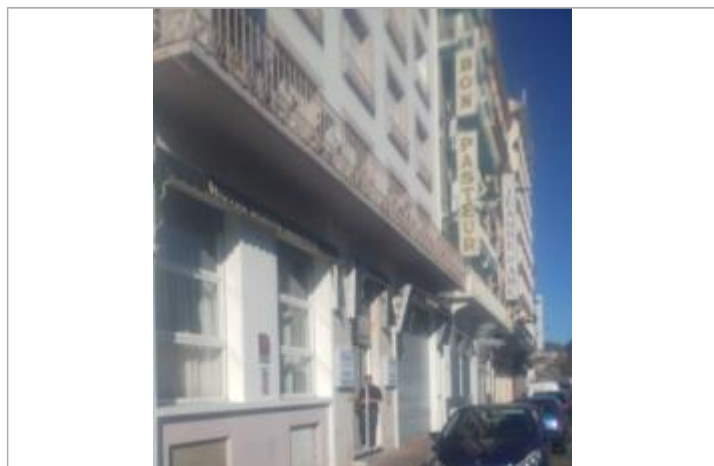
Vue du repère

Commentaires : Code : 144 - Fiabilité : Excellente - +180 cm au niveau de la porte d'entrée, +30 cm au rez de chaussée

Maximum de l'inondation : Oui
 Visibilité : Non État du repère : Non renseigné
 Pérennité : Non renseigné Repère calculé : Non renseigné
 PHEC : Non renseigné
