Commune : **GER** | Rivière : **Le Gave de Pau**

Rue des Coutures #2

Unité de gestion : Gironde-Adour-Dordogne
 Code : 23PLVG_GP_S_172 Date de mise à jour : 13/06/2023
 Auteur : SPC GAD

Code : 23PLVG_GP_R_172_1 Date de mise à jour : 13/06/2023
 Auteur : SPC GAD

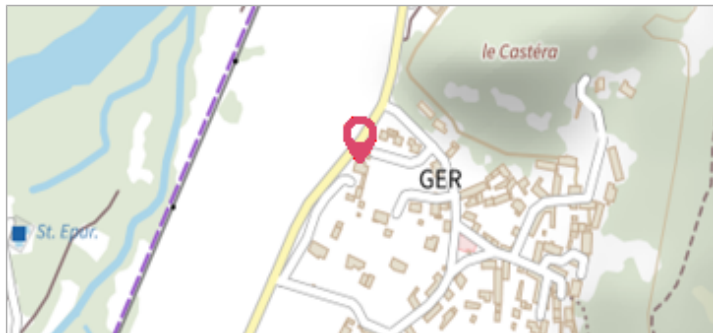
Commentaires : Code : 163 - Fiabilité : Excellente - +150 cm dans le jardin et l'entrée extérieure, +60cm dans la maison
