Commune : <b>GER</b>	Rivière : <b>Le Gave de Pau</b>
<b>Rue des Coutures #2</b>		
Commentaires : Code : 163		<b>1</b> Repère(s) sur le site

Unité de gestion : Gironde-Adour-Dordogne  
 Code : 23PLVG\_GP\_S\_172      Date de mise à jour : 13/06/2023  
 Auteur : SPC GAD

Code : 23PLVG\_GP\_R\_172\_1      Date de mise à jour : 13/06/2023  
 Auteur : SPC GAD

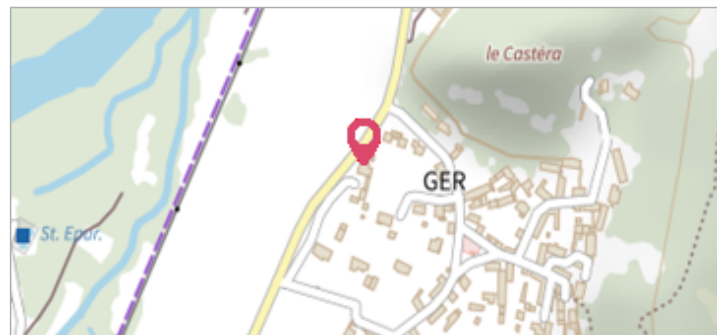
<b>18 Juin 2013</b> Nature de l'inondation : <b>Débordement de cours d'eau</b>	Nature du repère : <b>Laisse d'inondation</b>
Commentaires : Code : 163 - Fiabilité : Excellente - +150 cm dans le jardin et l'entrée extérieure, +60cm dans la maison
