Commune : **ADAST**Rivière : **Le Gave de Pau****Appentis**

Code : 23PLVG_GP_S_7

Auteur : SPC GAD

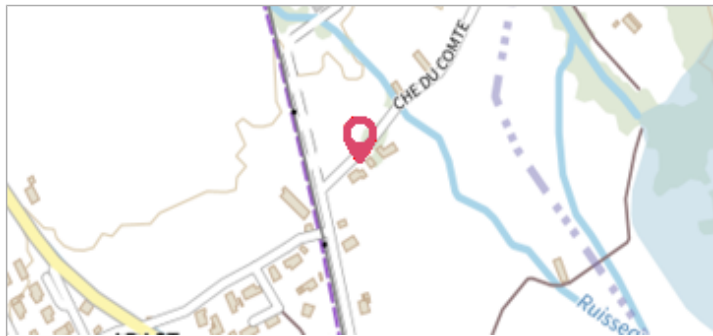
**20 Octobre 2012**Nature de l'inondation : **Débordement de cours d'eau**Altitude calculée de l'eau : **441.74 m**Nature du repère : **Témoignage oral**

Commentaires : Code : 8 - Fiabilité : Bonne - +40cm niveau indiqué par le propriétaire devant appentis
