Commune : **LOURDES** | Rivière : **Le Gave de Pau**

**Avenue Peyramale #6**

Unité de gestion : Gironde-Adour-Dordogne  
 Code : 23PLVG\_GP\_S\_152      Date de mise à jour : 13/06/2023  
 Auteur : SPC GAD

**18 Juin 2013**      Nature de l'inondation : **Débordement de cours d'eau**      Nature du repère : **Laisse d'inondation**

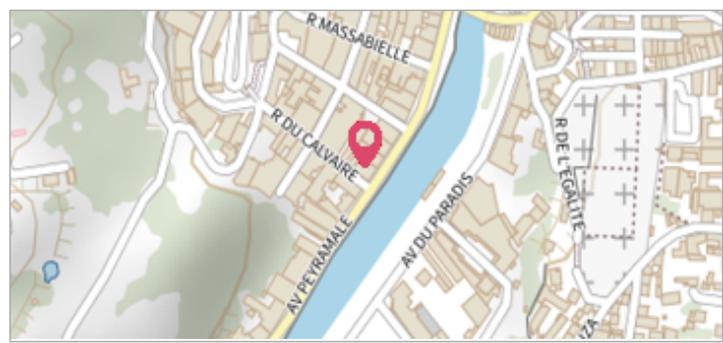
Commentaires : Code : 144 **1** Repère(s) sur le site

Coordonnées WGS84 : X: -0.05433980 / Y: 43.09383080  
 Coordonnées RGF93 (Lambert 93) X: 451189.28 / Y: 6226429.23  
 Coordonnées RGF93 (ETRS89) : X: -0.0543398 / Y: 43.0938308  
 Code Hydro: Q--0100      Rive de référence: Non renseigné

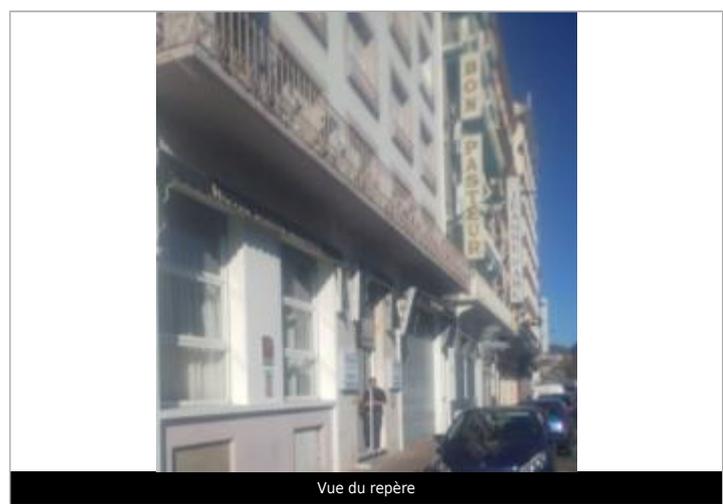
Commentaires : Code : 144 - Fiabilité : Excellente - +180 cm au niveau de la porte d'entrée, +30 cm au rez de chaussée

Maximum de l'inondation : Oui  
 Visibilité : Non      État du repère : Non renseigné  
 Pérennité : Non renseigné      Repère calculé : Non renseigné  
 PHEC : Non renseigné
