Commune : **GER**Rivière : **Le Gave de Pau****Impasse Arremissant #6**

**GÉNÉRAL**

Code : 23PLVG\_GP\_S\_169

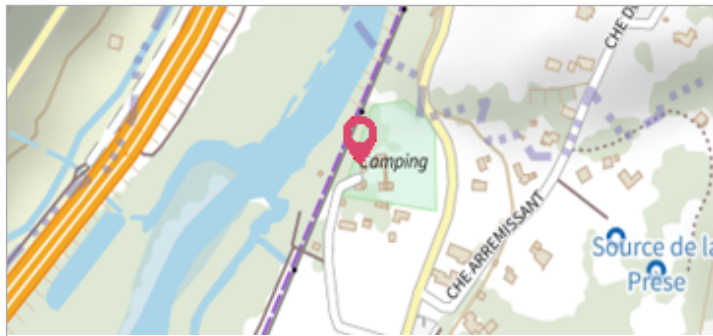
**1**

**18 Juin 2013**Nature de l'inondation : **Débordement de cours d'eau**Altitude calculée de l'eau : **390.74 m**Nature du repère : **Laisse d'inondation**

Commentaires : Code : 160 - Fiabilité : Excellente - +120 cm dans la maison
