Commune : GER

Rivière : Le Gave de Pau

Rue des Coutures #2

Code : 23PLVG_GP_S_172

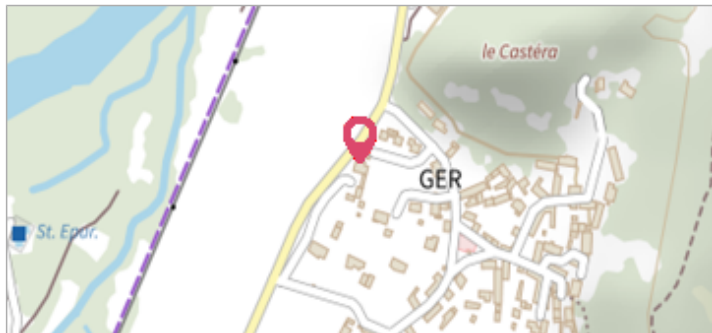
Nature du repère : Laisse d'inondation

Commentaires : Code : 163 - Fiabilité : Excellente - +150 cm dans le jardin et l'entrée extérieure, +60cm dans la maison
