Commune : **VOUZIERS**Rivière : **L' Aisne****Aire de pique nique****1**

GÉNÉRAL**Unité de gestion :** Bassins du Nord**Code :** WEB_S_202306273723**Date de mise à jour :** 27/06/2023**Auteur :** SPC BN

**Juillet 2021**Nature de l'inondation : **Débordement de cours d'eau**Altitude calculée de l'eau : **93.841 m**Nature du repère : **Laisse d'inondation****GÉNÉRAL****Code :** WEB_R_202306274225**Date de mise à jour :****Auteur :** SPC BN

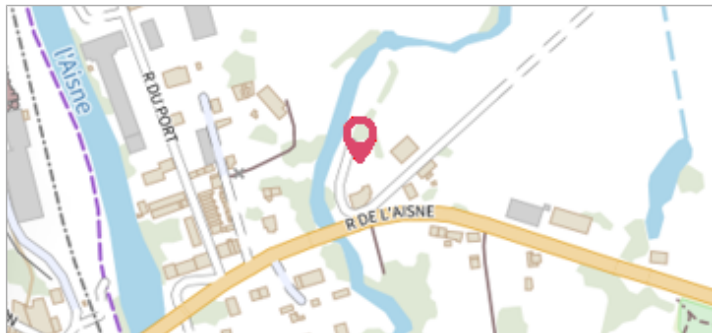
**GÉOLOCALISATION****Coordonnées WGS84 :** X: 4.70819334 / Y: 49.40057630**Coordonnées RGF93 (Lambert 93) :** X: 824018 / Y: 6923685**Coordonnées RGF93 (ETRS89) :** X: 4.7081933 / Y: 49.4005763**Code Hydro:** H1--0200**Rive de référence:**

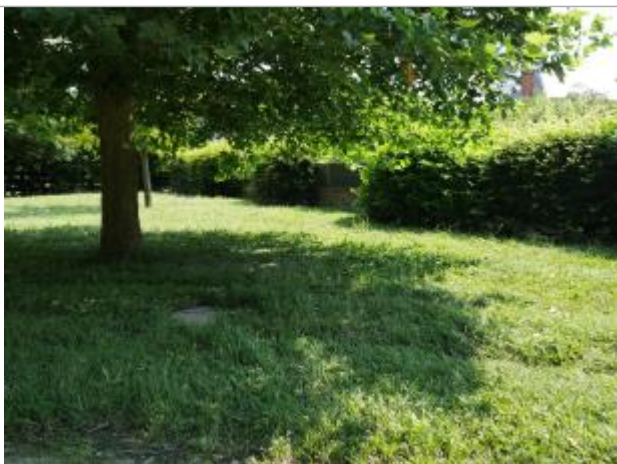
MARQUE**Maximum de l'inondation :** Oui**Visibilité :** Oui**État du repère :** Bon**Pérennité :** Aucune**SOURCE DE REPÉRAGE : CRUE DE L' AISNE JUILLET 2021 - 23/07/2021****Type de repérage :** Campagne de terrain post-inondation**Organisme :** DRIEA Ile-de-France**NIVELLEMENT 22/06/23 - 22/06/2023****Méthode :** GPS**Organisme :** SPC Artois - Picardie**Référence nivelée :** Marque d'inondation**Système altimétrique :** NGF IGN 1969 (système normal)**Altitude de la référence (en m) :** 93.291 m**Différence entre le niveau d'eau et la référence (en m) :** 0.550 m**Altitude calculée de l'eau (en m) :** 93.841 m

Laiasses au mur arrière de jardin
