Commune : **LONGUYON**Rivière : **La Chiers****Fin de rue de Beaulieu****Commentaires** : Mur immeuble**1**

**GÉNÉRAL****Unité de gestion** : Meuse-Moselle**Code** : 23DT54CH1\_S\_33**Date de mise à jour** : 05/07/2023**Auteur** : SPC MM

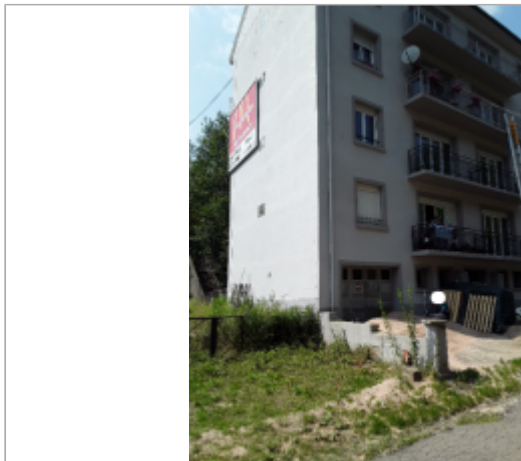
photo du repère de loin

**15 juillet 2021**Nature de l'inondation : **Débordement de cours d'eau**Altitude calculée de l'eau : **212.65 m**Nature du repère : **Laisse d'inondation****Commentaires** : côté de porte garage**GÉNÉRAL****Code** : 23DT54CH1\_R\_33\_1**Date de mise à jour** :**Auteur** : SPC MM

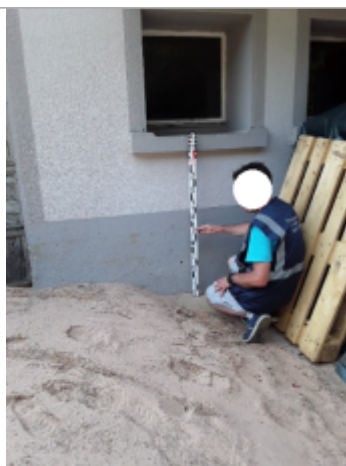
**MARQUE****Maximum de l'inondation** : Oui**Visibilité** : Non**État du repère** : Non renseigné**Pérennité** : Non renseigné**Repère calculé** : Non renseigné**PHEC** : Non renseigné**SOURCE DE REPÉRAGE** : DDT MEURTHE-ET-MOSELLE - 23/07/2021**Type de repérage** : Campagne de terrain post-inondation**Organisme** : DDT 54**NIVELLEMENT INITIAL - 19/04/2022****Méthode** : GPS**Organisme** : SARL GEOL3D**Référence nivelée** : Autre type de référence**Description référence du repère** : depuis le sol**Système altimétrique** : NGF IGN 1969 (système normal)**Altitude de la référence (en m)** : 212.120 m**Différence entre le niveau d'eau et la référence (en m)** : 0.530 m**Altitude calculée de l'eau (en m)** : 212.65

photo du repère de près
