Commune : **CHARENCEY-VEZIN**Rivière : **La Chiers****rue du Dorlon n°3****Commentaires** : Mur angle maison arrière de propriété**1** Repère(s) sur le site**GÉNÉRAL****Unité de gestion** : Meuse-Moselle**Code** : 23DT54CH1\_S\_34**Date de mise à jour** : 05/07/2023**Auteur** : SPC MM

Nature de l'inondation : **Débordement de cours d'eau**Nature du repère : **Laisse d'inondation****Commentaires** : Angle mur habitation inondée et abri en bois**GÉNÉRAL****Code** : 23DT54CH1\_R\_34\_1**Date de mise à jour** :**Auteur** : SPC MM

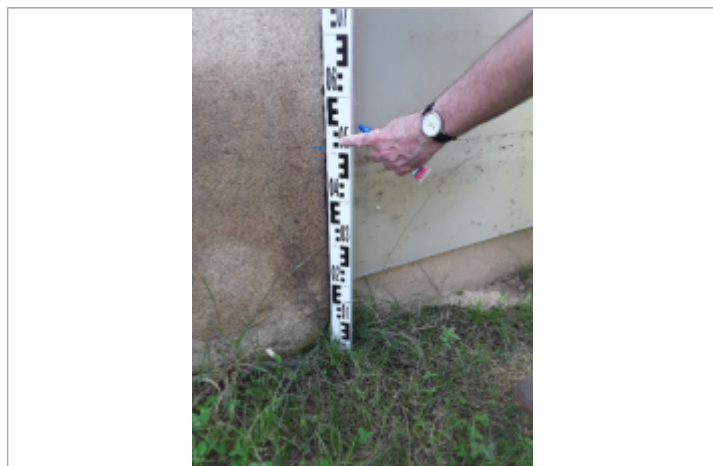
photo du repère de près

**MARQUE****Texte** : aucune inscription**Maximum de l'inondation** : Oui**Visibilité** : Oui**État du repère** : Mauvais**Pérennité** : Aucune**Repère calculé** : Non renseigné**PHEC** : Non renseigné**SOURCE DE REPÉRAGE** : DDT MEURTHE-ET-MOSELLE - 23/07/2021**Type de repérage** : Campagne de terrain post-inondation**Organisme(s)** : DDT 54**NIVELLEMENT INITIAL - 19/04/2022****Méthode** : GPS**Organisme** : SARL GEOL3D**Référence nivelée** : Autre type de référence**Description référence du repère** : depuis le seuil**Système altimétrique** : NGF IGN 1969 (système normal)**Altitude de la référence (en m)** : 195.780 m**Différence entre le niveau d'eau et la référence (en m)** : 0.510 m**Altitude calculée de l'eau (en m)** : 196.29
