Commune : **GORCY**

rue du moulin n°13ter - #1

Code : 23DT54CH1_S_52

Code : 23DT54CH1_R_52_1

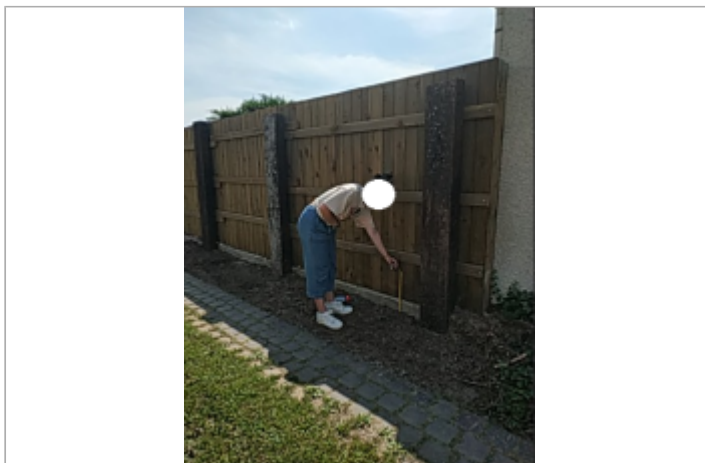
Commentaires : Palissade en bois en limite de propriété. Bâtiment à proximité ruisseau le Coulmy

photo du repère de loin

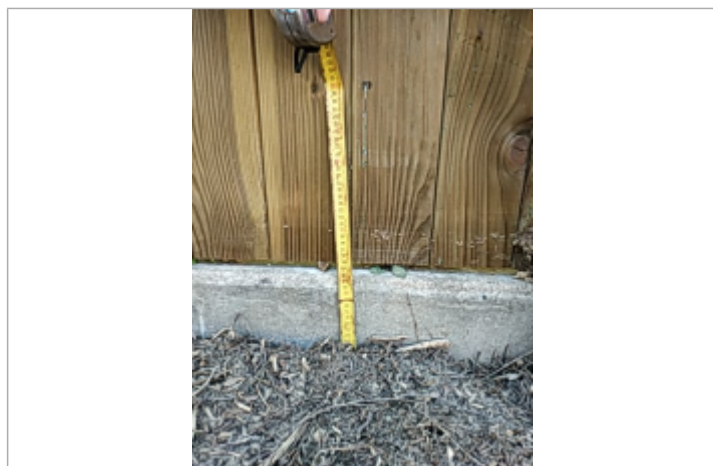
Nature du repère : **Laisse d'inondation**

Commentaires : Palissade de limite de propriété

Description référence du repère : depuis le sol

Différence entre le niveau d'eau et la référence (en m) : 0.200 m

Altitude calculée de l'eau (en m) : 242.02

photo du repère de près
