Commune : **GORCY**

## Place St Martin n°20

**Code** : 23DT54CH1\_S\_55

**Code** : 23DT54CH1\_R\_55\_1

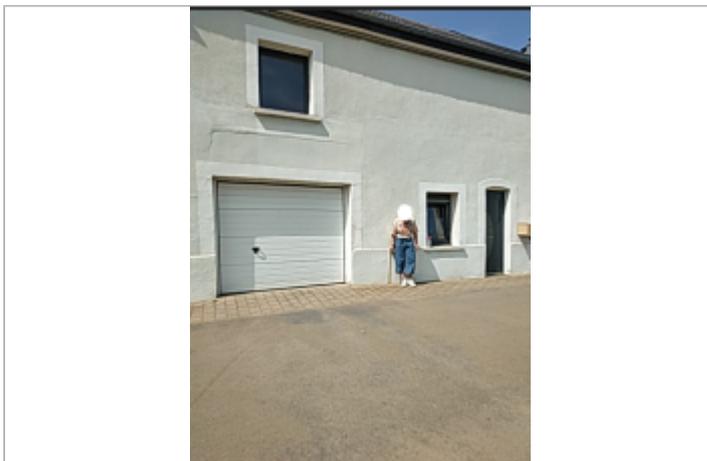
photo du repère de loin

**Commentaires** : mur de façade entre entrée et garage

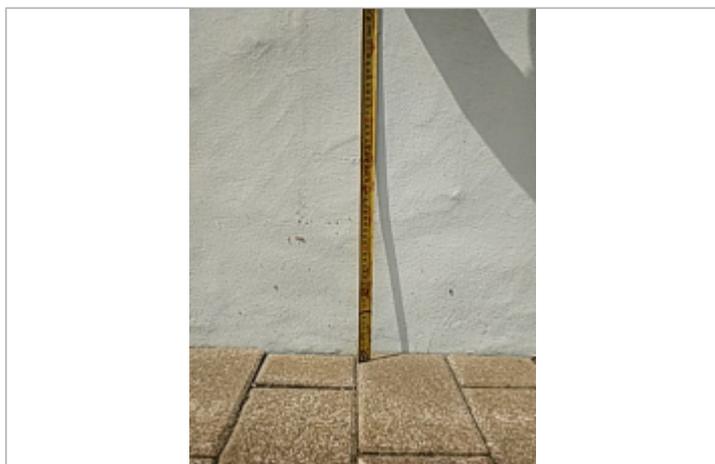
Altitude calculée de l'eau : **240.79 m**

Nature du repère : **Laisse d'inondation**

**Description référence du repère** : depuis le sol

**Différence entre le niveau d'eau et la référence (en m)** : 0.250 m

photo du repère de près
