Commune : **GORCY****rue du moulin n°13ter - #2****Commentaires** : Façade arrière garage. Bâtiment à proximité ruisseau le Coulmy**1**

GÉNÉRAL**Unité de gestion** : Meuse-Moselle**Code** : 23DT54CH1_S_53**Date de mise à jour** : 05/07/2023**Auteur** : SPC MM

**15 juillet 2021**Altitude calculée de l'eau : **242.31 m**Nature de l'inondation : **Débordement de cours d'eau**Nature du repère : **Laisse d'inondation****Commentaires** : mesure prise sur mur arrière garage**GÉNÉRAL****Code** : 23DT54CH1_R_53_1**Date de mise à jour** :**Auteur** : SPC MM

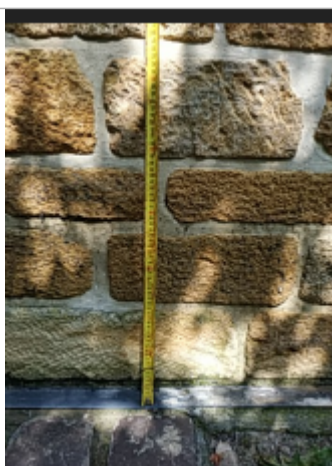
photo du repère de près

MARQUE**Maximum de l'inondation** : Oui**Visibilité** : Non**État du repère** : Non renseigné**Pérennité** : Non renseigné**Repère calculé** : Non renseigné**PHEC** : Non renseigné**SOURCE DE REPÉRAGE** : DDT MEURTHE-ET-MOSELLE - 23/07/2021**Type de repérage** : Campagne de terrain post-inondation**Organisme(s)** : DDT 54**NIVELLEMENT INITIAL - 19/04/2022****Méthode** : GPS**Organisme** : SARL GEOL3D**Référence nivelée** : Autre type de référence**Description référence du repère** : depuis le sol pavé. Pied du mur**Système altimétrique** : NGF IGN 1969 (système normal)**Altitude de la référence (en m)** : 241.880 m**Différence entre le niveau d'eau et la référence (en m)** : 0.430 m**Altitude calculée de l'eau (en m)** : 242.31 m
