Commune : **GORCY****rue du moulin n°13ter - #2****Commentaires** : Façade arrière garage. Bâtiment à proximité ruisseau le Coulmy**1**

GÉNÉRAL**Unité de gestion** : Meuse-Moselle**Code** : 23DT54CH1_S_53**Date de mise à jour** : 05/07/2023**Auteur** : SPC MM

**15 Juillet 2021**Nature de l'inondation : **Débordement de cours d'eau**Altitude calculée de l'eau : **242.31 m**Nature du repère : **Laisse d'inondation****Commentaires** : mesure prise sur mur arrière garage**GÉNÉRAL****Code** : 23DT54CH1_R_53_1**Date de mise à jour** :**Auteur** : SPC MM

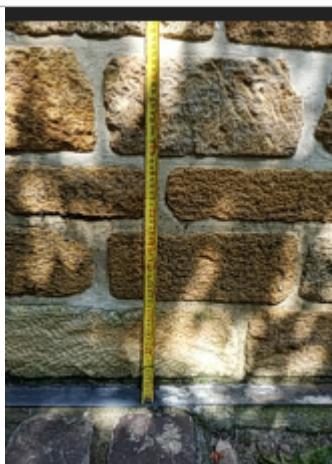
photo du repère de près

MARQUE**Maximum de l'inondation** : Oui**Visibilité** : Non**État du repère** : Non renseigné**Pérennité** : Non renseigné**Repère calculé** : Non renseigné**PHEC** : Non renseigné**SOURCE DE REPÉRAGE** : DDT MEURTHE-ET-MOSELLE - 23/07/2021**Type de repérage** : Campagne de terrain post-inondation**Organisme** : DDT 54**NIVELLEMENT INITIAL - 19/04/2022****Méthode** : GPS**Organisme** : SARL GEOL3D**Référence nivelée** : Autre type de référence**Description référence du repère** : depuis le sol pavé. Pied du mur**Système altimétrique** : NGF IGN 1969 (système normal)**Altitude de la référence (en m)** : 241.880 m**Différence entre le niveau d'eau et la référence (en m)** : 0.430 m**Altitude calculée de l'eau (en m)** : 242.31 m
