Commune : PEYREHORADE

Maison Bibe

Rivière : Le Gave de Pau

POINT N° 12
INONDATION: Maison Bibe

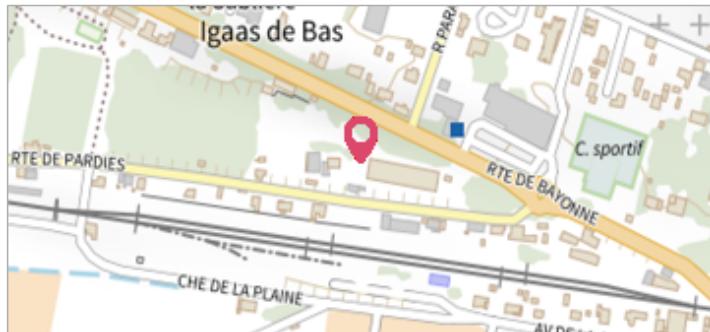
Photo issue du recensement

Commentaires : Code : 12 - différentes crues à l' intérieur du garage

MARQUE**Texte :** Crues inconnues**Maximum de l'inondation :** Oui**Visibilité :** Non renseigné**État du repère :** Non renseigné**Pérennité :** Non renseigné**Repère calculé :** Non renseigné**PHEC :** Non renseigné

Maison située sur la rive droite du gave de Pau. Il existe un risque de crue.

Les crues peuvent venir plus de la retenue de la nappe phréatique et des débordements provenant du côté nord de la nappe phréatique qui se situe directement au-dessus.

Le niveau sous cet étage a été indiqué à l'intérieur du garage par le propriétaire.
