Commune : **BASSE-TERRE**

**Rue du Dr Pitat**

**SOURCE DE REPÉRAGE : CAMPAGNE TERRAIN POST-INONDATION  
29/06/23 DEAL GUADELOUPE - 29/06/2023**

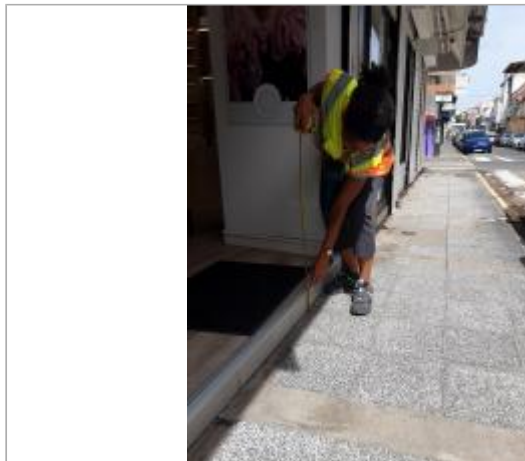
Façade extérieure d'un magasin d'optique

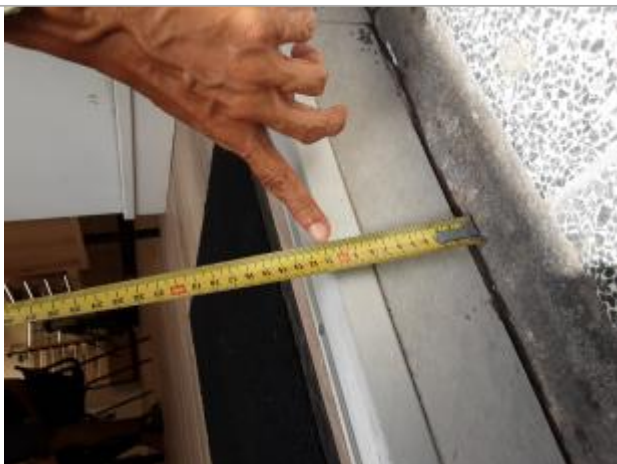
**Commentaires** : L'eau est arrivée au-dessus de la marche qui mesure 11cm.

Incapacité de déterminer la hauteur maximale atteinte par l'inondation sur ce repère.

Hauteur minimale atteinte par l'eau
