Commune : **BASSE-TERRE**

## Rue du Dr Pitat

**1** Repère(s) sur le site

Code : WEB\_S\_202307043030

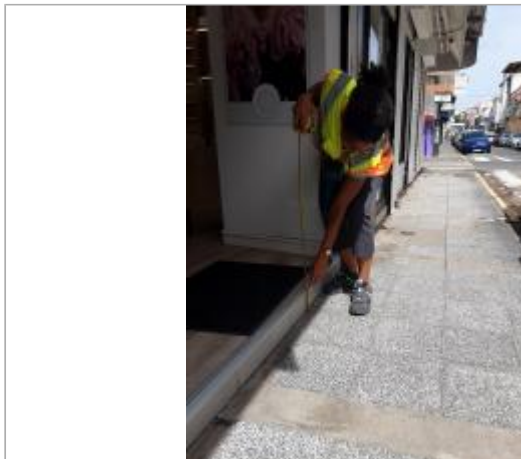
Façade extérieure d'un magasin d'optique
