Commune : **GUEURES** | Rivière : **La Vienne**

Gouttière en ciment sur Pont de la RD 70.

Commentaires : Il s'agit de la gouttière en ciment située en amont du pont, rive gauche, en contrebat du tablier du pont.

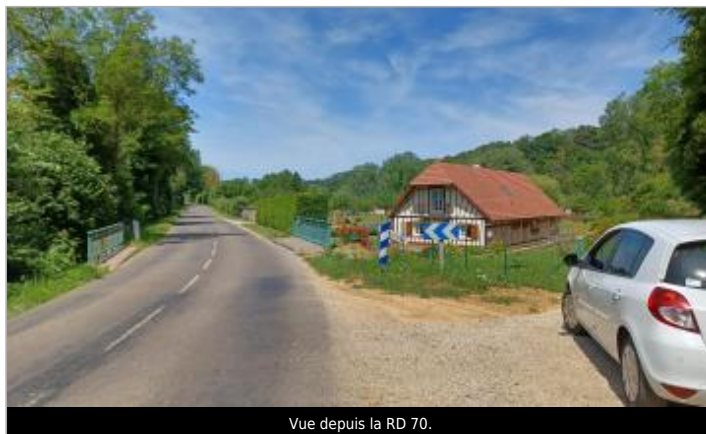
Vue depuis la RD 70.

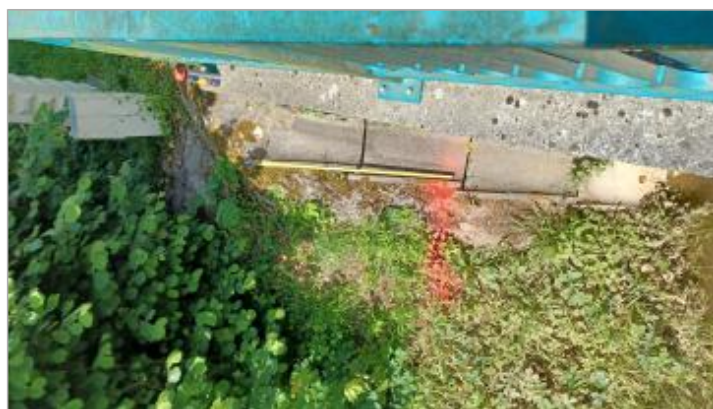
Commentaires : Laisse de crue à 128 cm/haut de la gouttière.

Maximum de l'inondation : Oui
Visibilité : Oui **État du repère :** Mauvais
Pérennité : Aucune

Laisse de crue à 128 cm/haut de la gouttière.
