Commune : **GUEURES** | Rivière : **La Vienne**

Gouttière en ciment sur Pont de la RD 70.

Commentaires : Il s'agit de la gouttière en ciment située en amont du pont, rive gauche, en contrebat du tablier du pont.

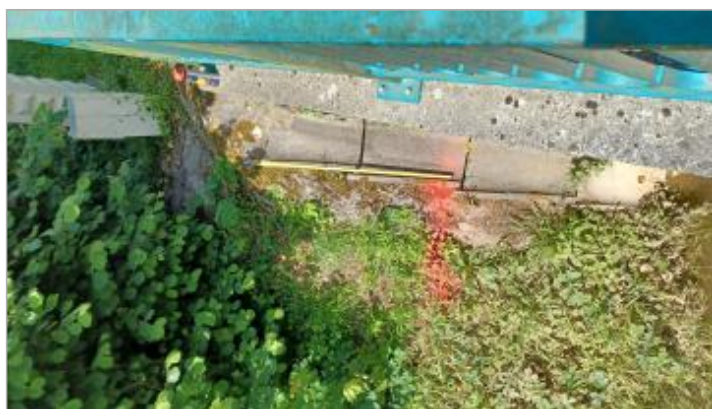
Commentaires : Laisse de crue à 128 cm/haut de la gouttière.

Maximum de l'inondation : Oui
Visibilité : Oui **État du repère :** Mauvais
Pérennité : Aucune

Laisse de crue à 128 cm/haut de la gouttière.
