Commune : **GUEURES**

Rivière : **La Vienne**

Gouttière en ciment sur Pont de la RD 70.

GÉNÉRAL

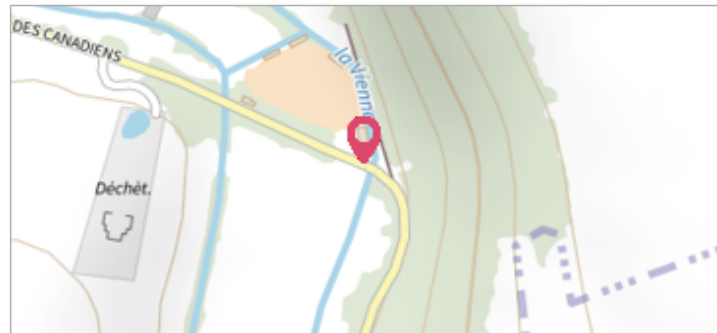
Commentaires : Il s'agit de la gouttière en ciment située en amont du pont, rive gauche, en contrebat du tablier du pont.

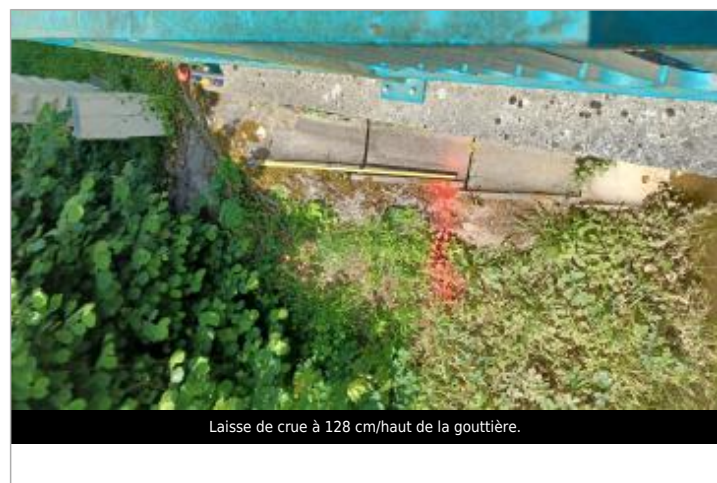
Nature du repère : **Laisse d'inondation**

Commentaires : Laisse de crue à 128 cm/haut de la gouttière.

Maximum de l'inondation : Oui
Visibilité : Oui **État du repère :** Mauvais
Pérennité : Aucune
