Commune : **GUEURES** | Rivière : **La Vienne**

Gouttière en ciment sur Pont de la RD 70.

Unité de gestion : Seine aval-Côtiers Normands
Code : WEB_S_202307105513 **Date de mise à jour :** 10/07/2023
Auteur : SPC.SACN

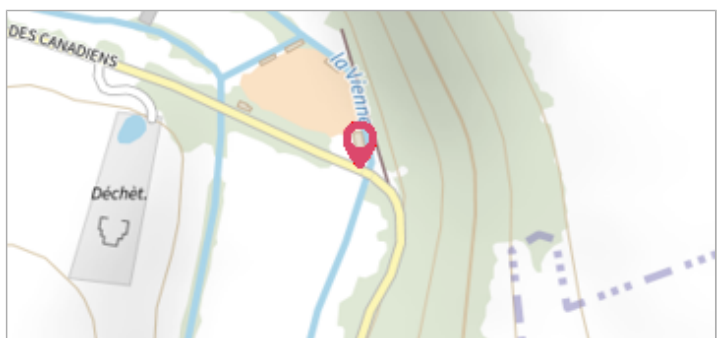
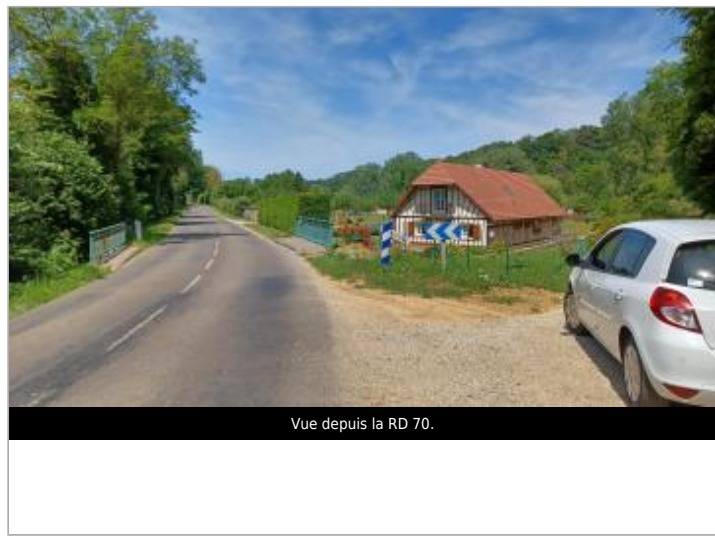
Commentaires : Il s'agit de la gouttière en ciment située en amont du pont, rive gauche, en contrebat du tablier du pont. **1** Repère(s) sur le site

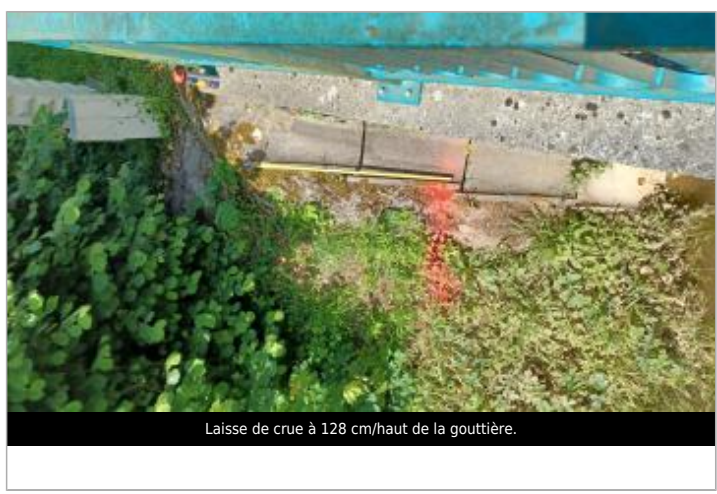
Commentaires : Laisse de crue à 128 cm/haut de la gouttière.

Maximum de l'inondation : Oui
Visibilité : Oui **État du repère :** Mauvais
Pérennité : Aucune
