Commune : GUEURES

Rivière : La Vienne

Gouttière en ciment sur Pont de la RD 70.

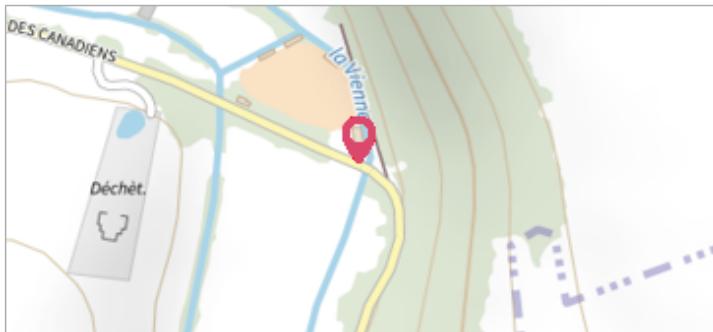
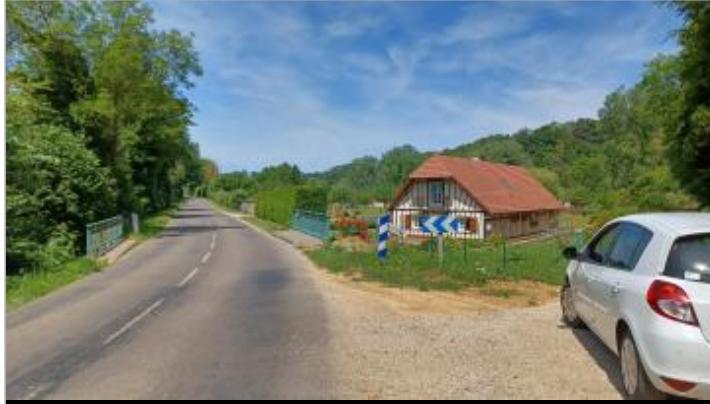
Commentaires : Il s'agit de la gouttière en ciment située en amont du pont, rive gauche, en contrebat du tablier du pont.**1**

Vue depuis la RD 70.

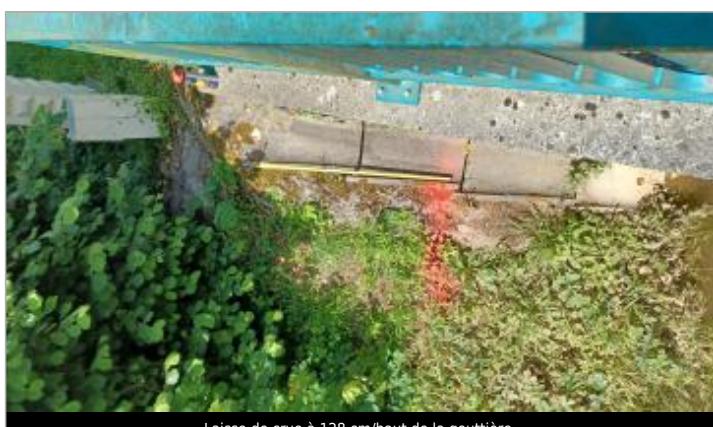
**17 Juin 2023**Nature de l'inondation : **Débordement de cours d'eau**Nature du repère : **Laisse d'inondation****Commentaires :** Laisse de crue à 128 cm/haut de la gouttière.**GÉNÉRAL****Code :** WEB_R_202307105805**Date de mise à jour :****Auteur :** SPC.SACN

Laisse de crue à 128 cm/haut de la gouttière.

MARQUE**Maximum de l'inondation :** Oui**Visibilité :** Oui**État du repère :** Mauvais**Pérennité :** Aucune**SOURCE DE REPÉRAGE : VISITE DE TERRAIN SPC SACN - 11/03/2020****Type de repérage :** Campagne de terrain post-inondation
Organisme : SPC Seine aval - Côtiers normands
