Commune : **SAINT-BENOIT**Rivière : **Rivière des Marsouins****Ilet Coco #2**

**2** Repère(s) sur le site**GÉNÉRAL****Unité de gestion :** Réunion**Code :** 23DEAL\_R1\_S\_10**Date de mise à jour :** 15/09/2023**Auteur :** CVH Réunion

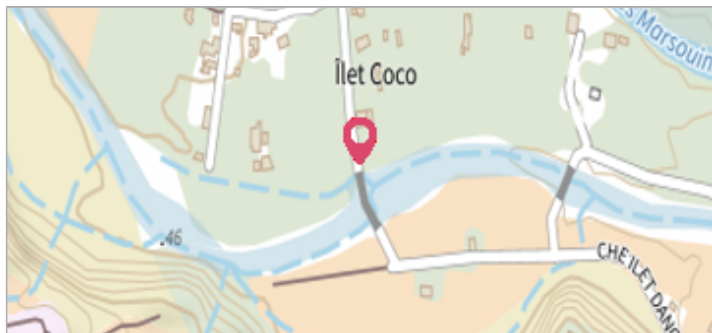
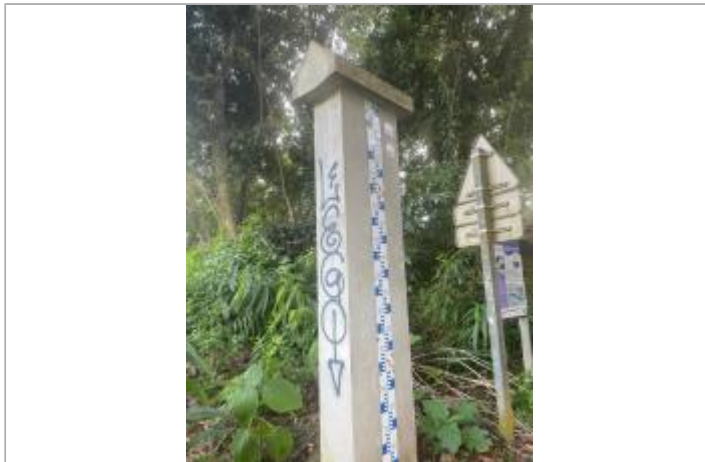
**Commentaires :** Mur bordant la 1ere habitation au droit du radier amont. Le site est situé en bordure d'une voie publique et dans une zone de passage, à proximité immédiate d'un bras de la rivière alimenté par surverse. Une fois le radier submergé, l'Îlet Coco se retrouve donc isolé, voire inondé.

Vue générale du site, DEAL Réunion, 2022

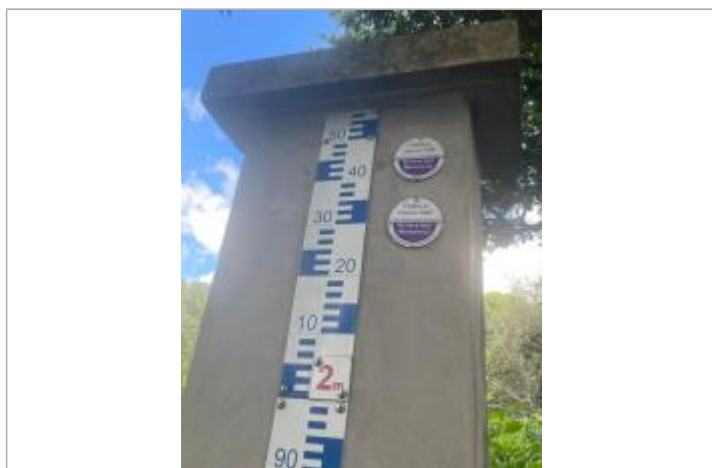
Nature de l'inondation : **Débordement de cours d'eau**Nature du repère : **Témoignage oral****Commentaires :** Cyclone Finella de février 1993. Repère placé sur un plot. Témoignages de riverains / topographie**GÉNÉRAL****Code :** 23DEAL\_R1\_R\_10\_1**Date de mise à jour :****Auteur :** CVH Réunion

**MARQUE****Texte :** Finella Février 1993 Rivières des Marsouins**Maximum de l'inondation :** Oui**Visibilité :** Oui**État du repère :** Bon**Pérennité :** Longue**Repère calculé :** Non renseigné**PHEC :** Non**SOURCE DE REPÉRAGE : RECENSEMENT DE REPÈRES DE CRUES PAR LA DEAL RÉUNION - 04/07/2023****Type de repérage :** Source bibliographique**Organisme(s) :** DEAL Réunion**NIVELLEMENT INITIAL - 01/11/2018****Méthode :** Non renseigné**Organisme :** ARTELIA**Commentaires sur le nivellement :** +/- 15cm. Etude ARTELIA de novembre 2018. Cote en m NGR.**Référence nivelée :** Marque d'inondation**Système altimétrique :** IGN 1989 (Réunion)**Altitude de la référence (en m) :** 46.960 m**Altitude calculée de l'eau (en m) :** 46.96

Vue rapprochée du repère, DEAL Réunion, 2023

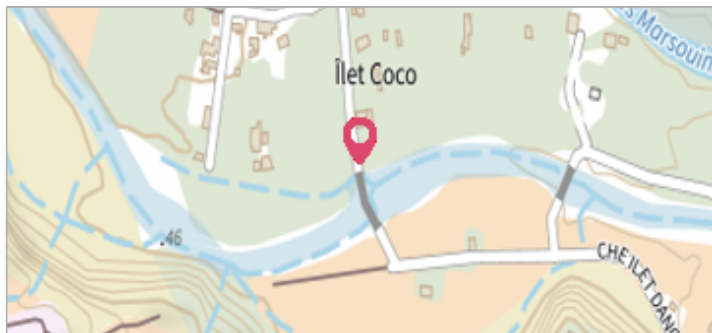
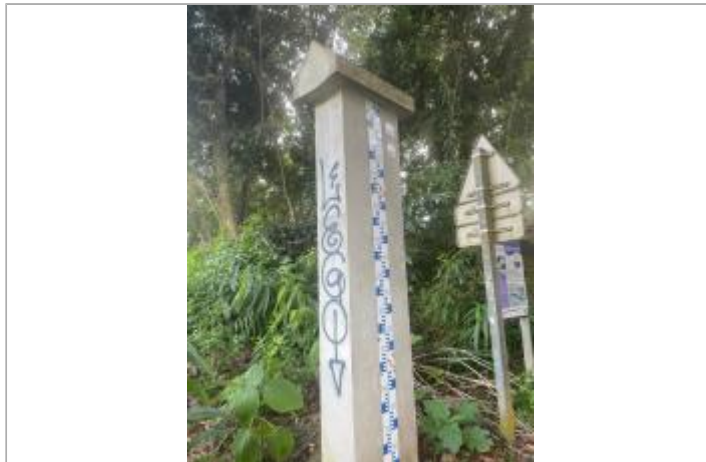
**Commentaires** : Mur bordant la 1ere habitation au droit du radier amont. Le site est situé en bordure d'une voie publique et dans une zone de passage, à proximité immédiate d'un bras de la rivière alimenté par surverse. Une fois le radier submergé, l'Îlet Coco se retrouve donc isolé, voire inondé.

Vue générale du site, DEAL Réunion, 2022

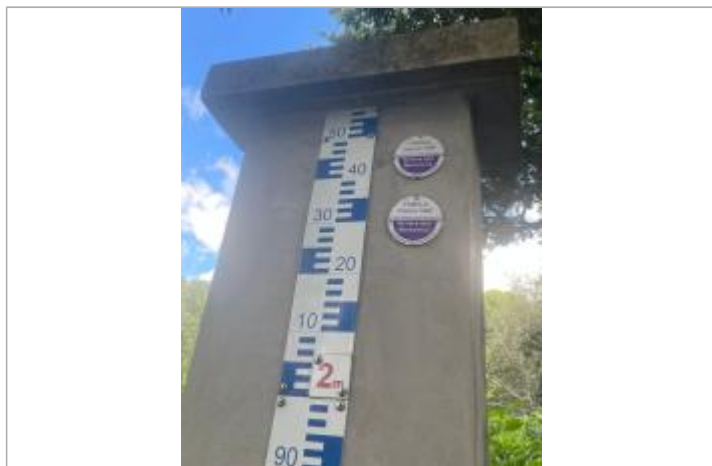
**Commentaires** : Cyclone Firinga en janvier 1989. Repère placé sur un plot. Témoignages de riverains.

**MARQUE****Texte** : Firinga Janvier 1989 Rivières des Marsouins**Maximum de l'inondation** : Oui**Visibilité** : Oui**État du repère** : Bon**Pérennité** : Longue**Repère calculé** : Non renseigné**PHEC** : Oui

Vue rapprochée du repère, DEAL Réunion, 2023
