Commune : SAINT-BENOIT

Rivière : Rivière des Marsouins

Ilet Coco #2

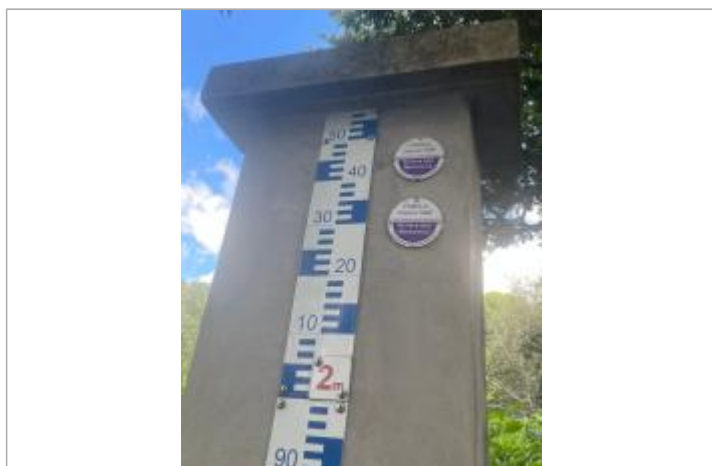
Commentaires : Cyclone Firinga en janvier 1989. Repère placé sur un plot. Témoignages de riverains.

MARQUE**Texte** : Firinga Janvier 1989 Rivières des Marsouins**Maximum de l'inondation** : Oui**Visibilité** : Oui**État du repère** : Bon**Pérennité** : Longue**Repère calculé** : Non renseigné**PHEC** : Oui

Vue rapprochée du repère, DEAL Réunion, 2023
