Commune : SAINT-DENIS

Rivière : Rivière des Pluies

## Escalier d'accès à l'aire de pique-nique

**Unité de gestion** : Réunion**Code** : 23DEAL\_R1\_S\_21**Date de mise à jour** : 15/09/2023**Auteur** : CVH Réunion

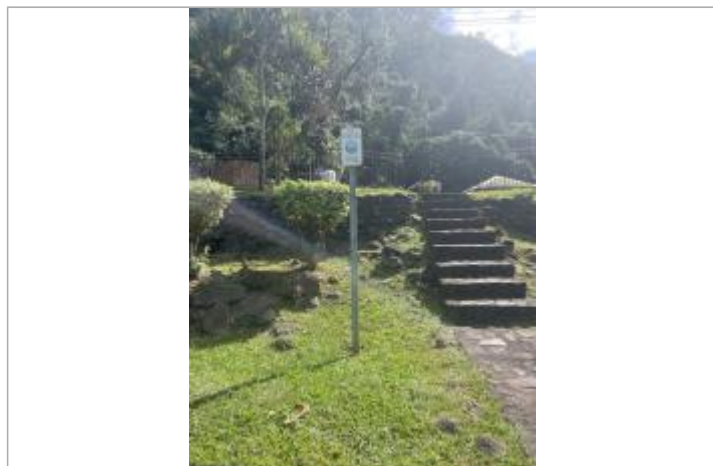
**3 mars 2006**Altitude calculée de l'eau : **158 m**Nature de l'inondation : **Débordement de cours d'eau**Nature du repère : **Repère normalisé (décret n°2005-233)****Commentaires** : Tempête Diwa en mars 2006. La chaussée de 2006 (avec kiosques en bordure de lit majeur) fut emportée. Le repère visible sur une ancienne photo était placé sur un panneau d'avertissement sur les crues. Sur la photo plus récente le repère semble avoir disparu.

**Maximum de l'inondation** : Oui**Visibilité** : Non**État du repère** : Disparu**Pérennité** : Non renseigné**Repère calculé** : Non renseigné**PHEC** : Oui**SOURCE DE REPÉRAGE : RECENSEMENT DE REPÈRES DE CRUES PAR LA DEAL RÉUNION - 04/07/2023****Type de repérage** : Source bibliographique**Organisme(s)** : DEAL Réunion

Vue rapprochée du repère, DEAL Réunion, 2023
