Commune : **SAINT-DENIS**Rivière : **Rivière des Pluies****Escalier d'accès à l'aire de pique-nique****Commentaires** : Centre approximatif du village.**1**

GÉNÉRAL**Unité de gestion** : Réunion**Code** : 23DEAL_R1_S_21**Date de mise à jour** : 15/09/2023**Auteur** : CVH Réunion

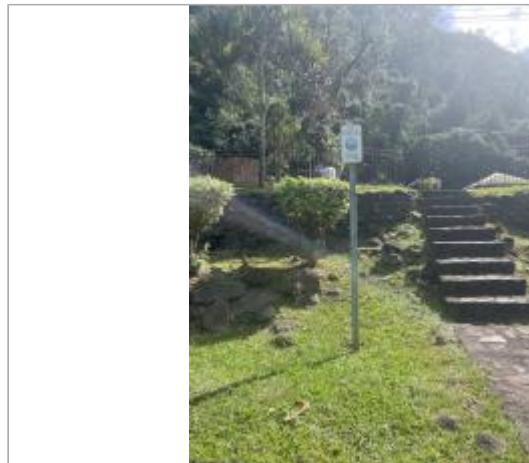
Vue générale du site, DEAL Réunion, 2023

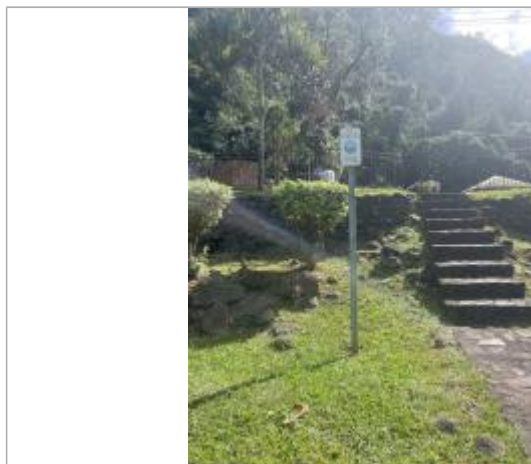
**3 Mars 2006**Altitude calculée de l'eau : **158 m**Nature de l'inondation : **Débordement de cours d'eau**Nature du repère : **Repère normalisé (décret n°2005-233)****Commentaires** : Tempête Diwa en mars 2006. La chaussée de 2006 (avec kiosques en bordure de lit majeur) fut emportée. Le repère visible sur une ancienne photo était placé sur un panneau d'avertissement sur les crues. Sur la photo plus récente le repère semble avoir disparu.**GÉNÉRAL****Code** : 23DEAL_R1_R_21_1**Date de mise à jour** :**Auteur** : CVH Réunion

MARQUE**Maximum de l'inondation** : Oui**Visibilité** : Non**État du repère** : Disparu**Pérennité** : Non renseigné**Repère calculé** : Non renseigné**PHEC** : Oui**SOURCE DE REPÉRAGE : RECENSEMENT DE REPÈRES DE CRUES
PAR LA DEAL RÉUNION - 04/07/2023****Type de repérage** : Source bibliographique**Organisme** : DEAL Réunion**NIVELLEMENT INITIAL - 29/09/2022****Méthode** : GPS**Organisme** : ARTELIA**Commentaires sur le nivellement** : Niveau de submersion par divagation des eaux sur la chaussée pendant la tempête DIWA. La chaussée de 2006 (avec kiosques en bordure de lit majeur) fut emportée.**Référence nivelée** : Marque d'inondation**Système altimétrique** : IGN 1989 (Réunion)**Altitude de la référence (en m)** : 158.000 m**Altitude calculée de l'eau (en m)** : 158

Vue rapprochée du repère, DEAL Réunion, 2023
