Commune : SAINT-DENIS

Rivière : Rivière des Pluies

## Escalier d'accès à l'aire de pique-nique

**Unité de gestion** : Réunion**Code** : 23DEAL\_R1\_S\_21**Date de mise à jour** : 15/09/2023**Auteur** : CVH Réunion

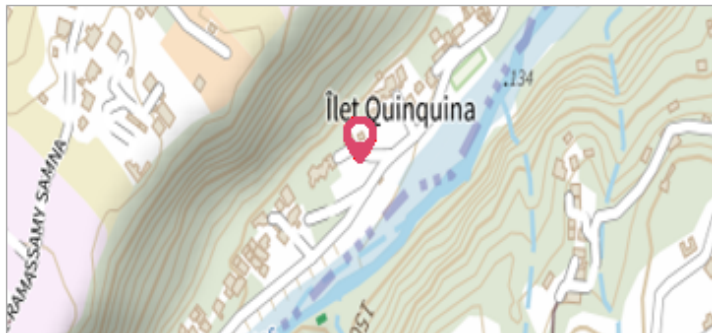
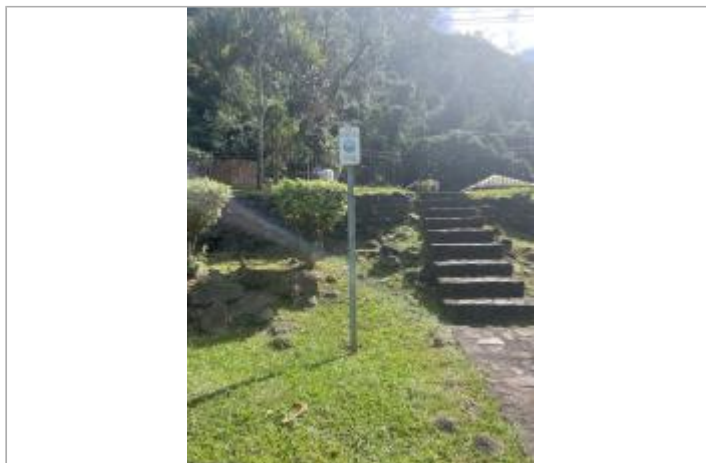
**Commentaires** : Centre approximatif du village.**1**

Vue générale du site, DEAL Réunion, 2023

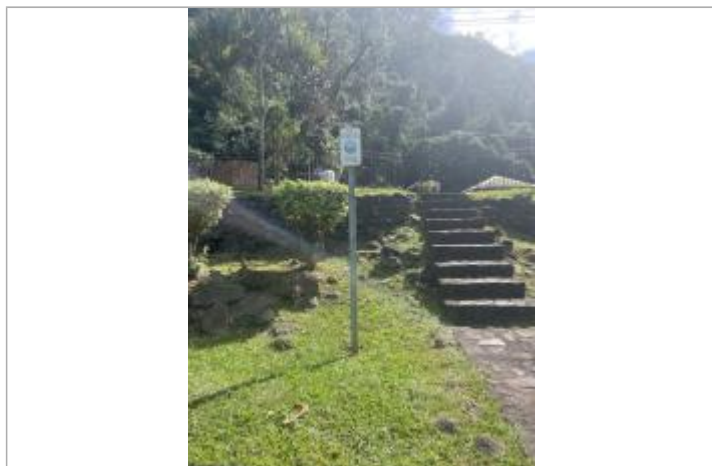
Nature de l'inondation : **Débordement de cours d'eau**Altitude calculée de l'eau : **158 m**Nature du repère : **Repère normalisé (décret n°2005-233)****Commentaires** : Tempête Diwa en mars 2006. La chaussée de 2006 (avec kiosques en bordure de lit majeur) fut emportée. Le repère visible sur une ancienne photo était placé sur un panneau d'avertissement sur les crues. Sur la photo plus récente le repère semble avoir disparu.

**Maximum de l'inondation** : Oui**Visibilité** : Non**État du repère** : Disparu**Pérennité** : Non renseigné**Repère calculé** : Non renseigné**PHEC** : Oui

Vue rapprochée du repère, DEAL Réunion, 2023
