Commune : **SAINT-ANDRE**Rivière : **Ravine Sèche**

## Pont Auguste

**Unité de gestion** : Réunion**Code** : 23DEAL\_R1\_S\_5**Date de mise à jour** : 15/09/2023**Auteur** : CVH Réunion

## Février 1990

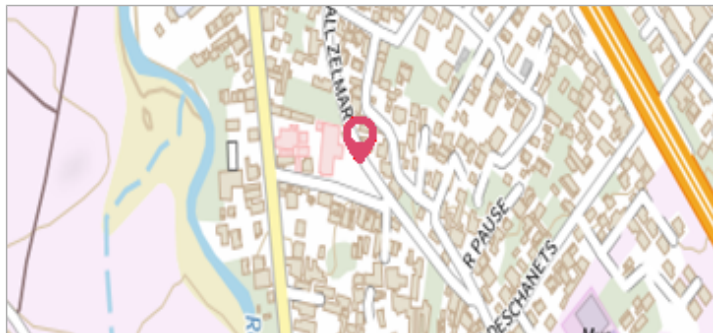
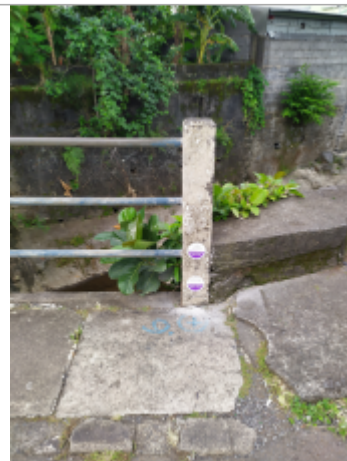
**Commentaires** : Avenue Île-de-France au droit du pont, sur le garde corps aval. Les débordements sur cet ouvrage sont liés à sa mise en charge et entraînent des écoulements.

Vue générale du site, DEAL Réunion, 2023

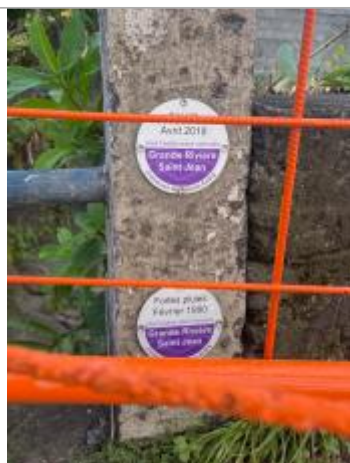
**Commentaires** : Fortes pluies de 1990. Repère placé sur le plot GC du garde corps.

**Texte** : Fortes pluies Février 1990 Grande Rivière Saint Jean**Maximum de l'inondation** : Oui**Visibilité** : Oui**État du repère** : Bon**Pérennité** : Longue**Repère calculé** : Non renseigné**PHEC** : Non

Vue rapprochée du repère, DEAL Réunion, 2023
