Commune : **SAINT-BENOIT**Rivière : **Rivière des Marsouins****Ilet Coco #2**

**GÉNÉRAL****Unité de gestion :** Réunion**Code :** 23DEAL\_R1\_S\_10**Date de mise à jour :** 15/09/2023**Auteur :** CVH Réunion

**GÉNÉRAL****Code :** 23DEAL\_R1\_R\_10\_2**Date de mise à jour :****Auteur :** CVH Réunion

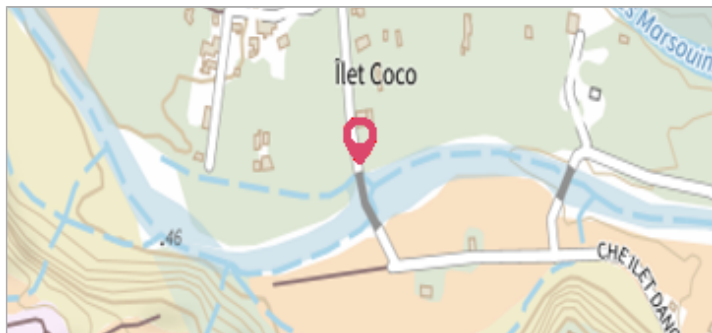
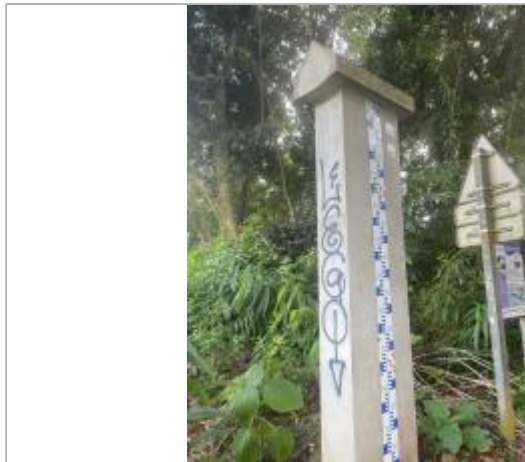
**Commentaires :** Mur bordant la 1ère habitation au droit du radier amont. Le site est situé en bordure d'une voie publique et dans une zone de passage, à proximité immédiate d'un bras de la rivière alimenté par surverse. Une fois le radier submergé, l'Ilet Coco se retrouve donc isolé, voire inondé.

Vue générale du site, DEAL Réunion, 2022

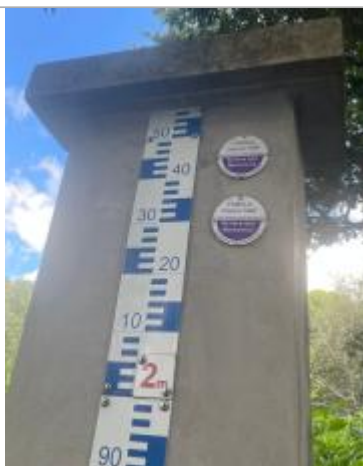
**Commentaires :** Cyclone Firinga en janvier 1989. Repère placé sur un plot. Témoignages de riverains.

**MARQUE****Texte :** Firinga Janvier 1989 Rivières des Marsouins**Maximum de l'inondation :** Oui**Visibilité :** Oui**État du repère :** Bon**Pérennité :** Longue**Repère calculé :** Non renseigné**PHEC :** Oui

Vue rapprochée du repère, DEAL Réunion, 2023
